APÊNDICE C

FICHAS DE COMPARAÇÃO DOS PASSIVOS AMBIENTAIS

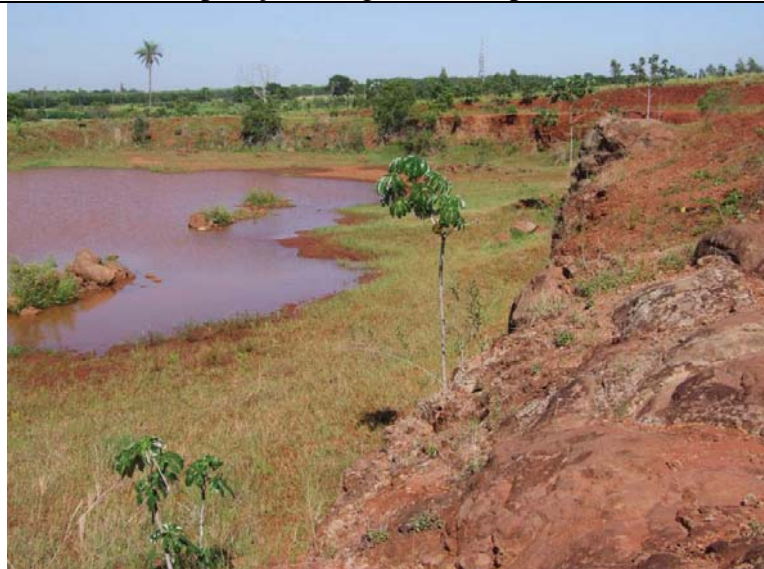
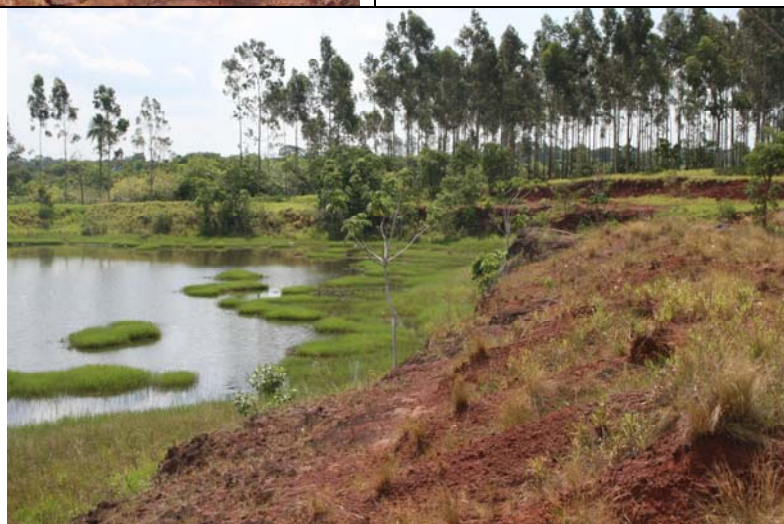
FICHA 1 - Comparação fotográfica dos passivos ambientais

Tipo de passivo: unidade de apoio não recuperada.

Causa geradora: obra existente.

Descrição: Área de empréstimo abandonada, próxima à captação do Lajeado.

Nível de risco da situação: sem risco aparente. Dinâmica à época: estável.

Degradação da paisagem e impedimento de recuperação da vegetação.

- Não houve intervenções, porém sem maximização do problema preexistente. Observa-se o início de regeneração natural. Não foram realizados serviços de quebra de taludes, vedação perimetral e outras intervenções impeditivas do aparecimento de processos erosivos.

Implantar processo de recuperação da área, com aproveitamento para parque urbano e área de lazer.

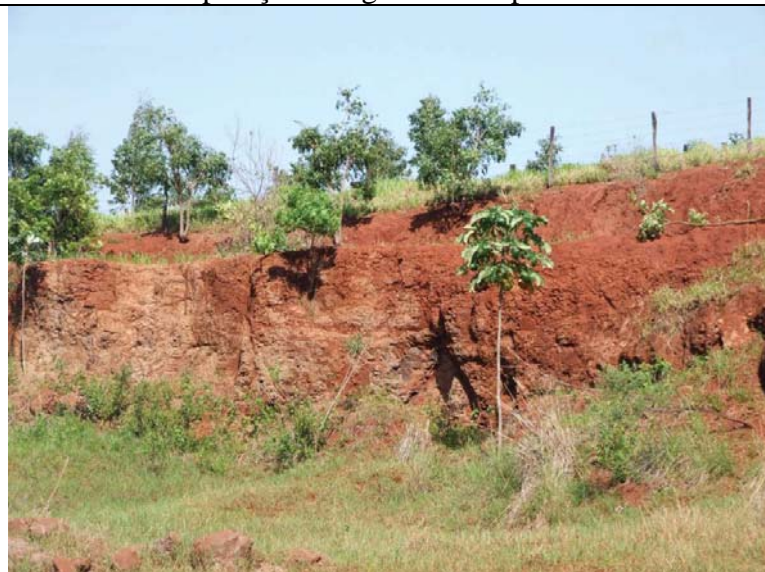
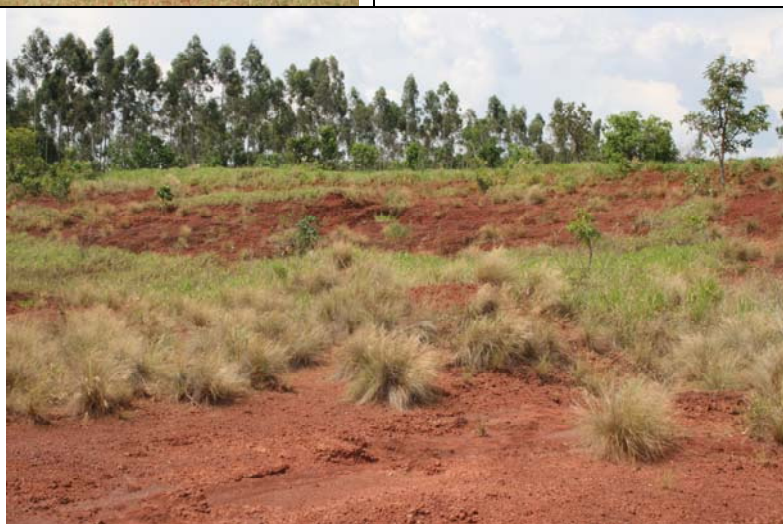
FICHA 2 - Comparação fotográfica dos passivos ambientais

Tipo de passivo: unidade de apoio não recuperada.

Causa geradora: obra existente.

Descrição: Área de empréstimo abandonada, próxima à captação do Lajeado.

Nível de risco da situação: sem risco aparente. Dinâmica à época: estável.

Degradação da paisagem e impedimento de recuperação da vegetação.

- Não houve intervenções, porém sem maximização do problema preexistente. Já se observa o aparecimento de início de processo erosivo (erosão laminar) em pequena escala e com características estáveis. Identifica-se regeneração natural sem controle técnico.

Implantar processo de recuperação da área, com aproveitamento para parque urbano e área de lazer.

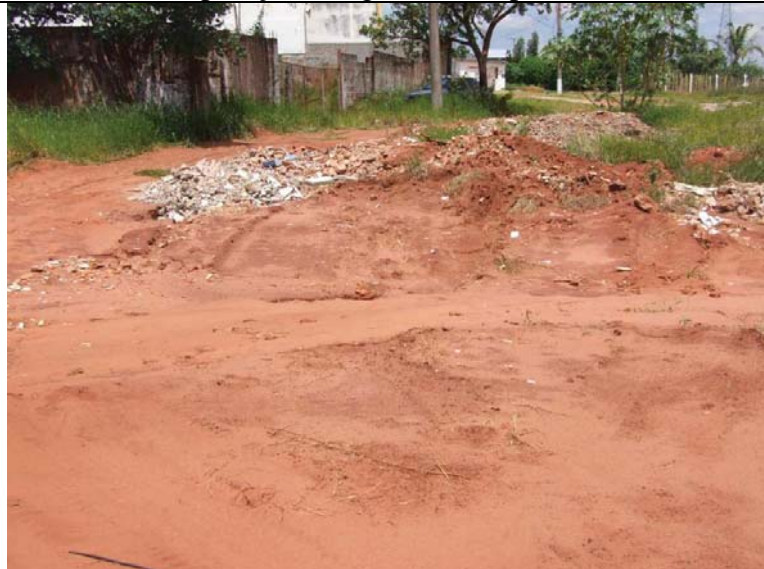
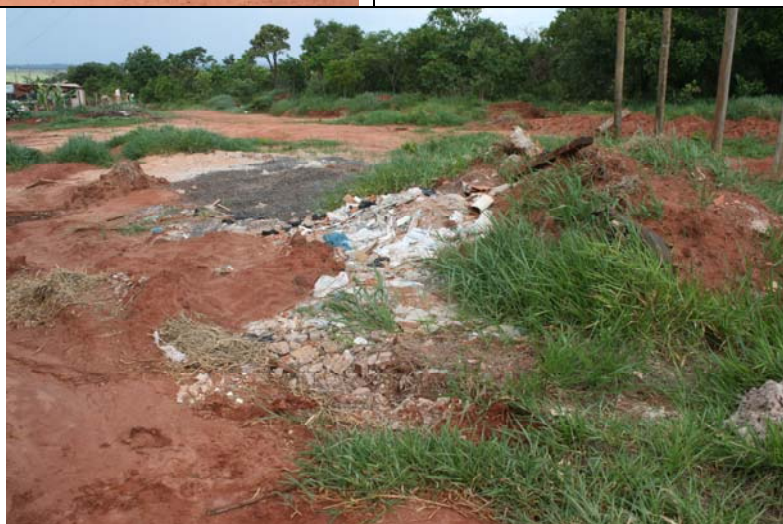
FICHA 3 - Comparação fotográfica dos passivos ambientais

Tipo de passivo: erosão laminar e em sulcos / deposição de lixo/entulho.
Causa geradora: obra existente / ocupação urbana.

Descrição: Lançamento de entulho em terreno urbano não ocupado, que se constitui em passivo frequente na área urbana da APA.

Nível de risco da situação: sem risco aparente. Dinâmica à época: ativa/baixa intensidade.

Degradação da área urbana, criação de vetores de doenças e prejuízo para a população.

- Observa-se que no caso retratado o passivo se encontrava em um dos terrenos baldios do Jardim Noroeste, do qual foi removido. Há deposição de entulho em diversos pontos do bairro. Na foto atual, sob a linha de alta tensão.

Limpeza da área e criação de coleta e destino de resíduos sólidos.

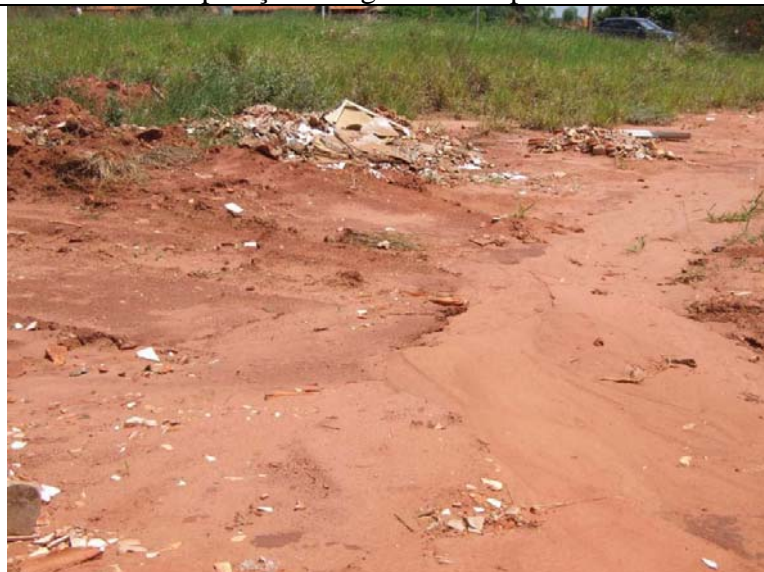
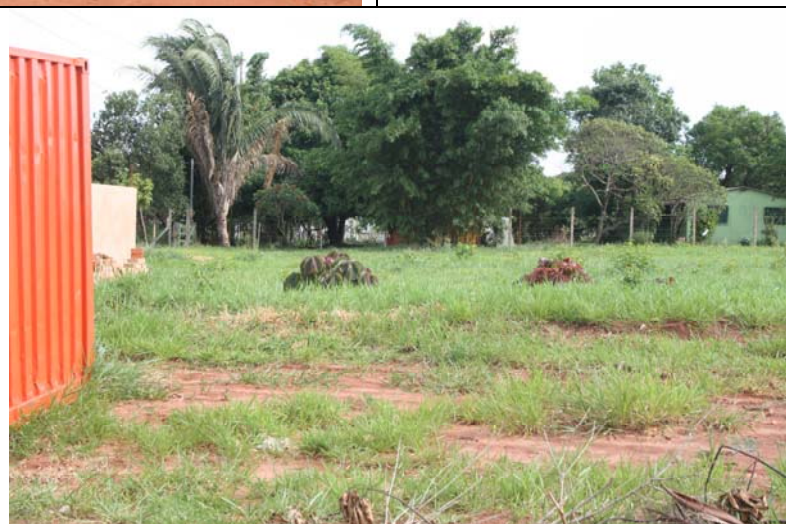
FICHA 4 - Comparação fotográfica dos passivos ambientais

Tipo de passivo: erosão laminar e em sulcos / deposição de lixo/entulho.
Causa geradora: obra existente / ocupação urbana.

Descrição: Lançamento de entulho em terreno urbano não ocupado, que se constitui em passivo frequente na área urbana da APA.

Nível de risco da situação: sem risco aparente. Dinâmica à época: ativa/baixa intensidade.

Degradação da área urbana, criação de vetores de doenças e prejuízo para a população.

- Observa-se que no caso retratado o passivo se encontrava em um dos terrenos baldios do Jardim Noroeste, do qual foi removido. Há deposição de entulho em diversos pontos do bairro e sob a linha de transmissão de energia elétrica.

Limpeza da área e criação de coleta e destino de resíduos sólidos.

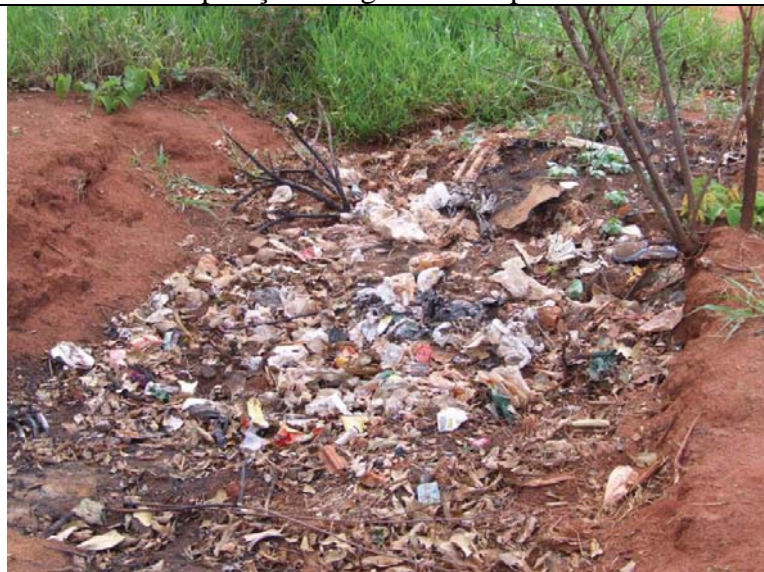
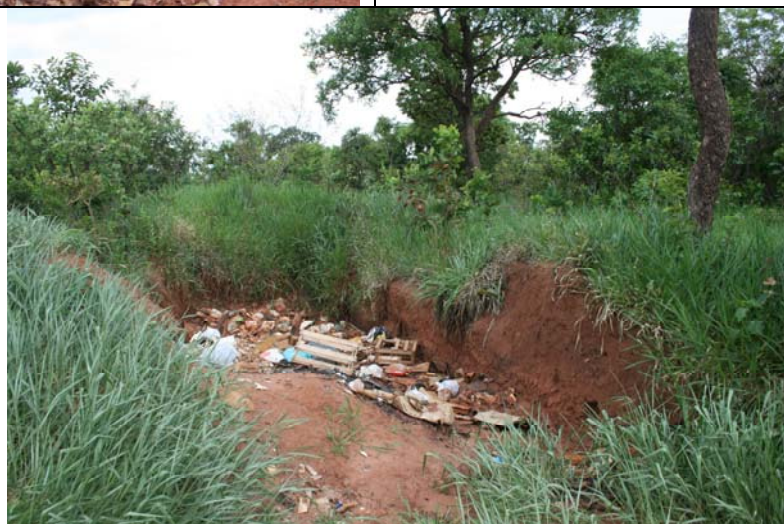
FICHA 5 - Comparação fotográfica dos passivos ambientais

Tipo de passivo: deposição de lixo/entulho.

Causa geradora: ocupação urbana.

Descrição: Processo frequente de lançamento de lixo urbano em valas e terrenos vazios.

Nível de risco da situação: sem risco aparente. Dinâmica à época: ativa/baixa intensidade.

Degradação da área urbana, criação de vetores de doenças e prejuízo para a população.

- Não houve intervenções, porém com maximização do problema preexistente. O lançamento de lixo urbano se observa em diversos lotes baldios e vias públicas do Loteamento Jardim Noroeste, o que constitui uma ação constante na região. Trata-se de um problema que se agrava constantemente.

Limpeza da área e criação de coleta e destino de resíduos sólidos.

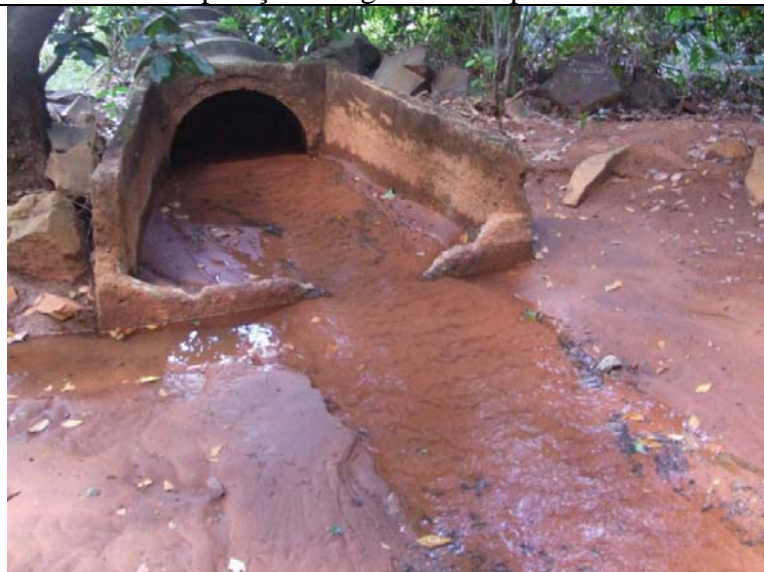
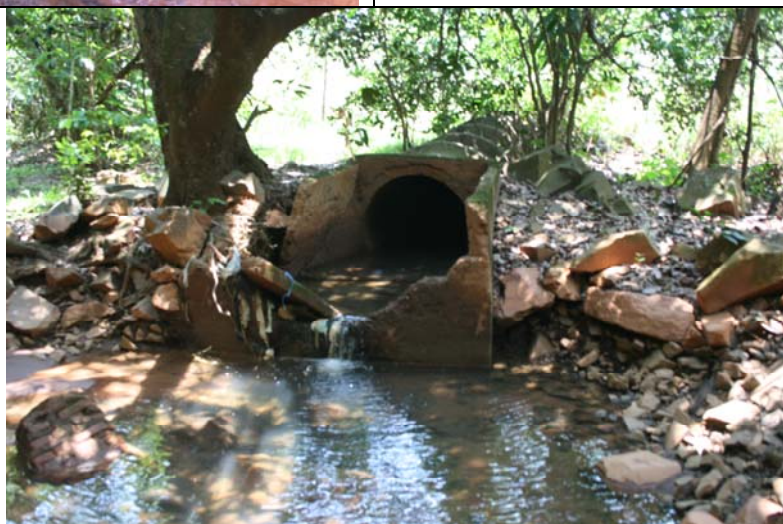
FICHA 6 - Comparação fotográfica dos passivos ambientais

Tipo de passivo: assoreamento curso d'água / assoreamento e soterramento da vegetação de APP.

Causa geradora: atividade de serviço.

Descrição: Assoreamento de curso d'água por material proveniente da lavagem dos decantadores da ETA Guariroba.

Nível de risco da situação: emergencial. Dinâmica à época: ativa/baixa intensidade.

Degradação dos recursos hídricos, da cobertura vegetal e da APP.

Revisão do sistema de disposição do lodo resultante da operação da ETA Guariroba.

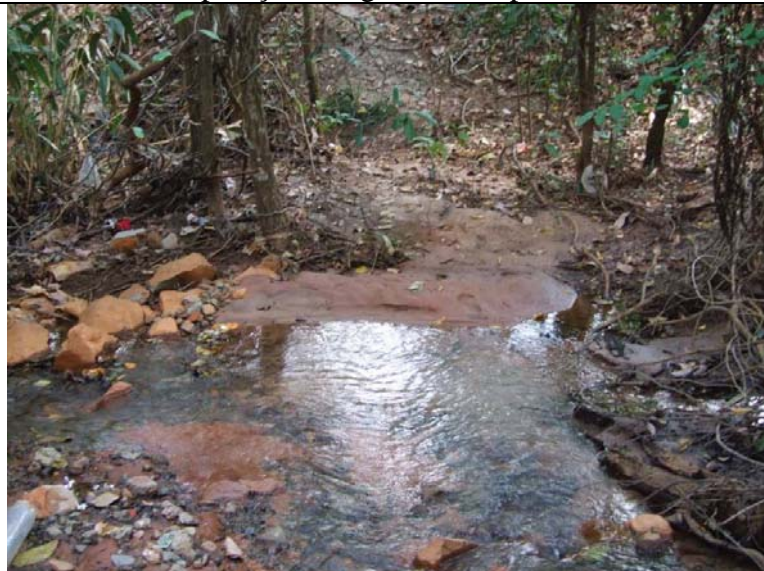
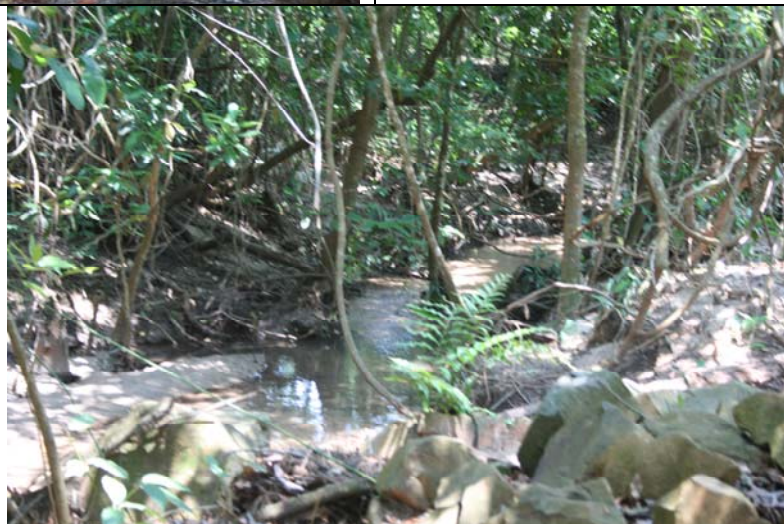
FICHA 7 - Comparação fotográfica dos passivos ambientais

Tipo de passivo: assoreamento curso d'água / assoreamento e soterramento da vegetação de APP.

Causa geradora: atividade de serviço.

Degradação dos recursos hídricos, da cobertura vegetal e da APP.

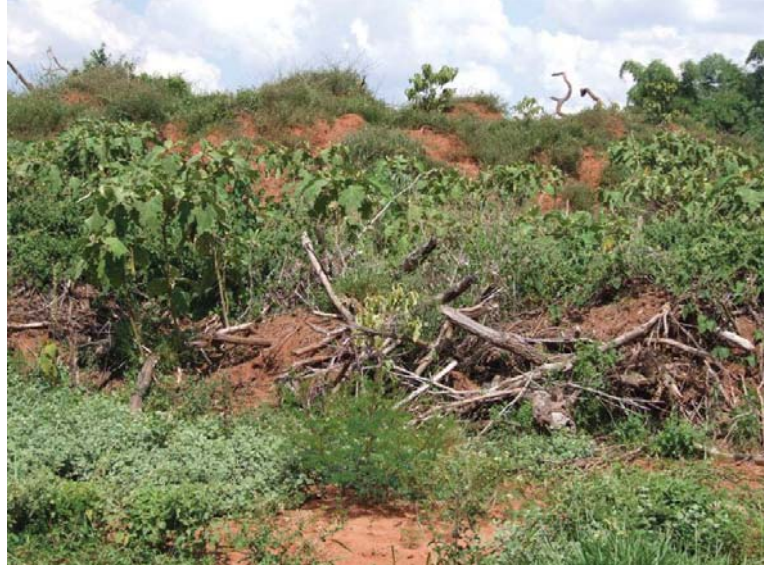
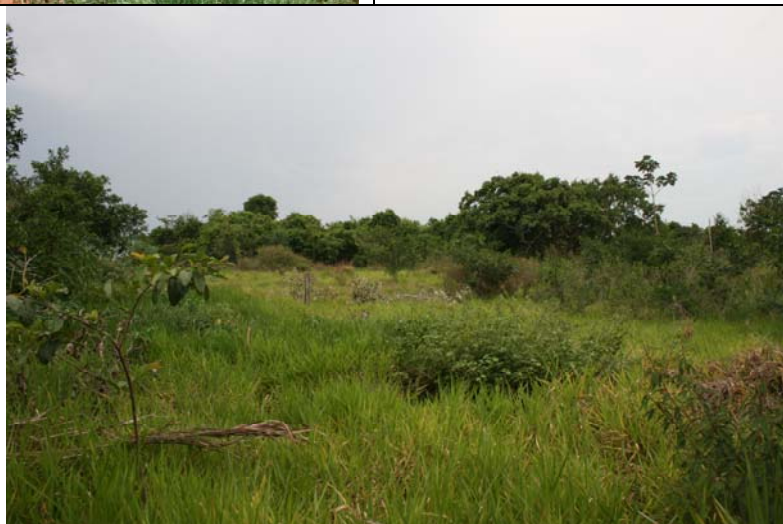
FICHA 8 - Comparação fotográfica dos passivos ambientais

Degradação da APP e da paisagem.

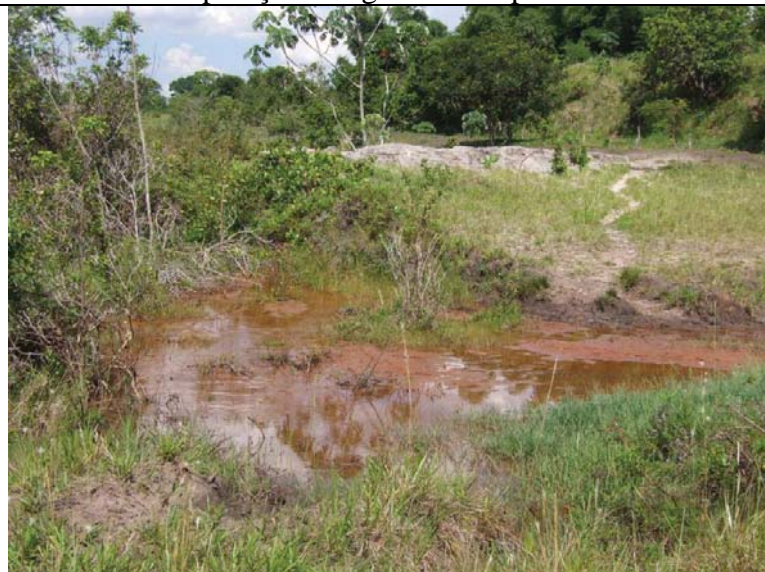
FICHA 9 - Comparação fotográfica dos passivos ambientais

Degradação da APP e da paisagem.

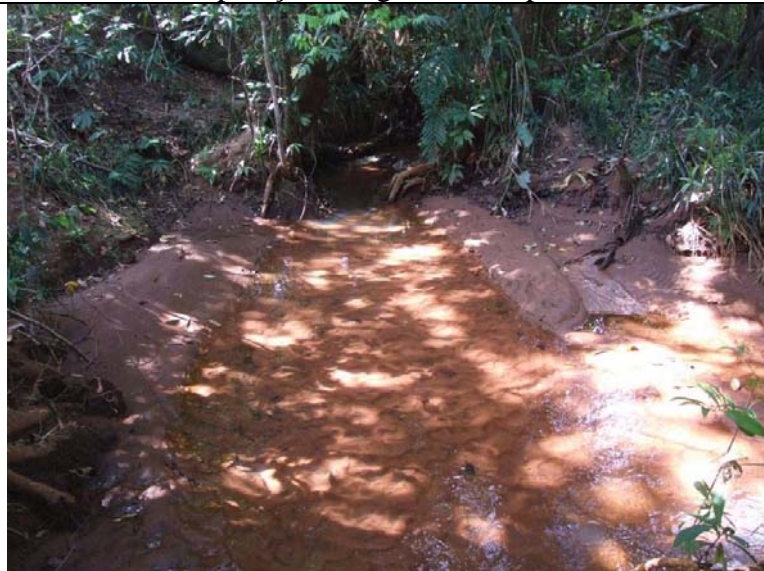
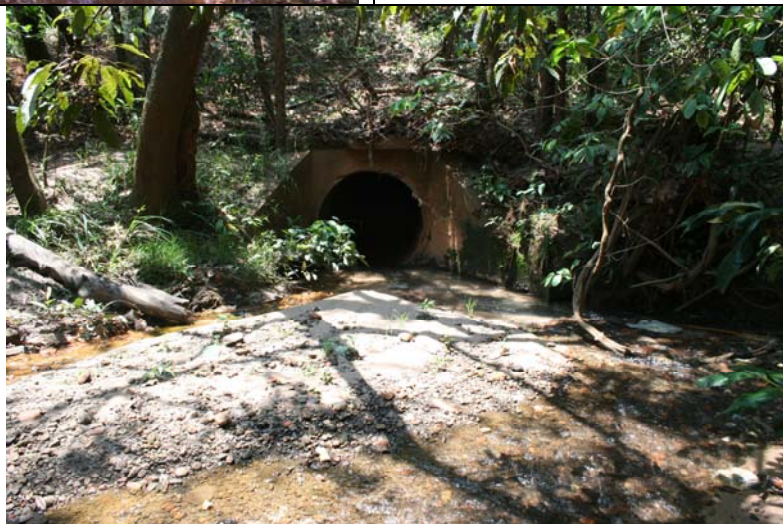
FICHA 10 - Comparação fotográfica dos passivos ambientais

Degradação dos recursos hídricos e da APP.

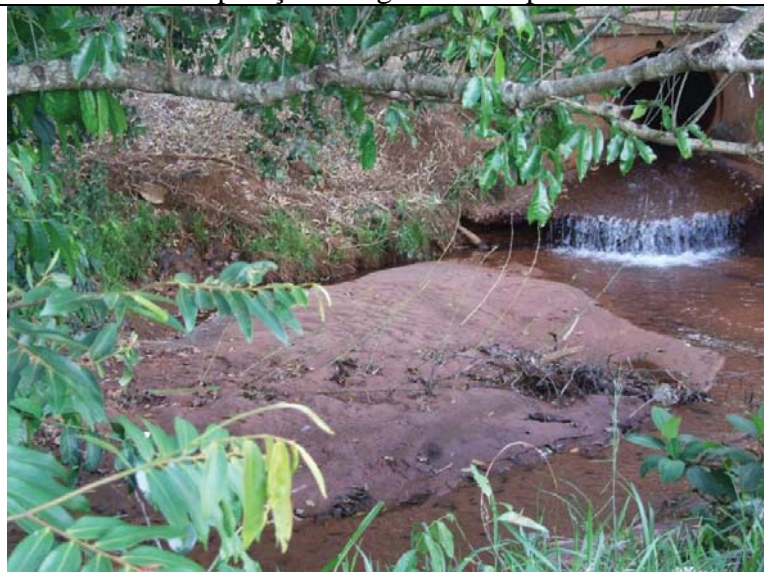
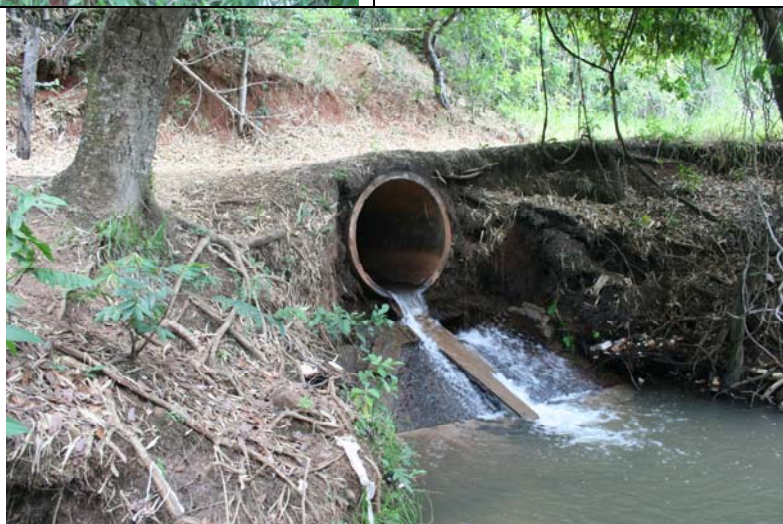
FICHA 11 - Comparação fotográfica dos passivos ambientais

Degradação dos recursos hídricos e da APP.

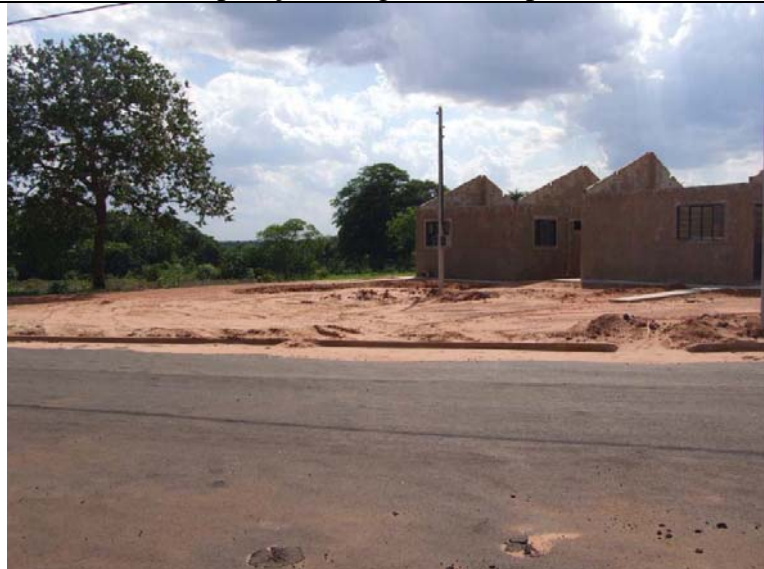
FICHA 12 - Comparação fotográfica dos passivos ambientais

Degradação dos recursos hídricos, da vegetação e da APP.

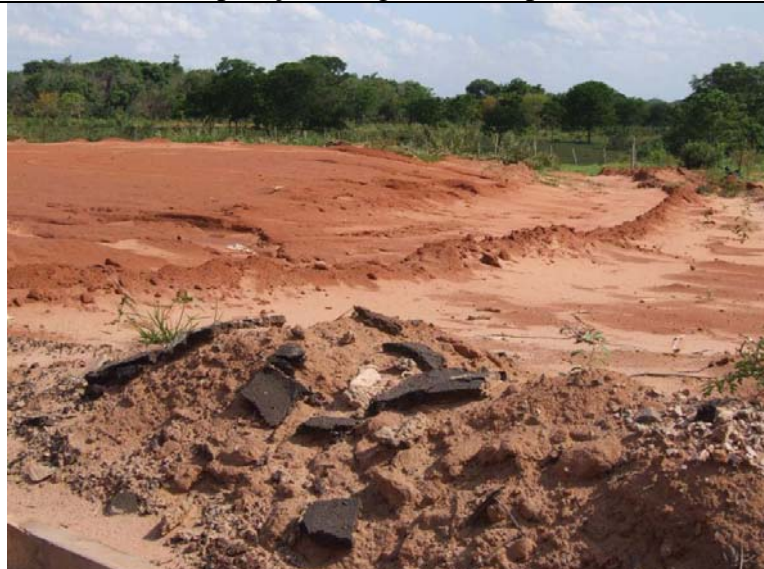
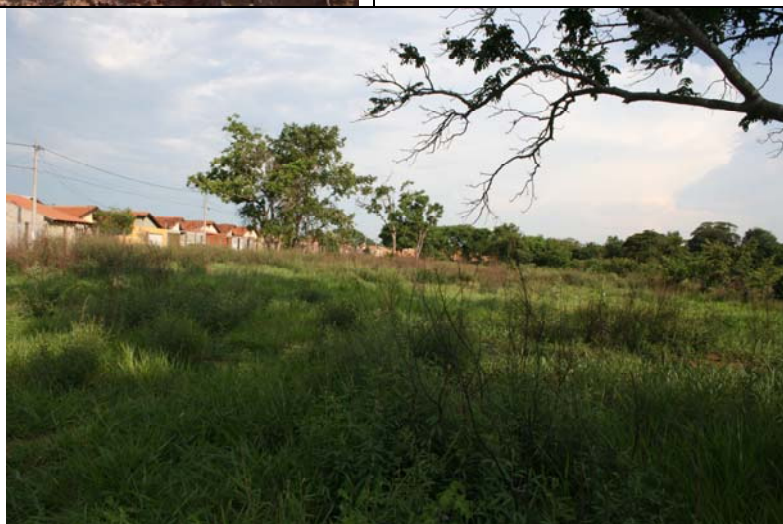
FICHA 13 - Comparação fotográfica dos passivos ambientais

Degradação dos recursos hídricos, da vegetação e da APP.

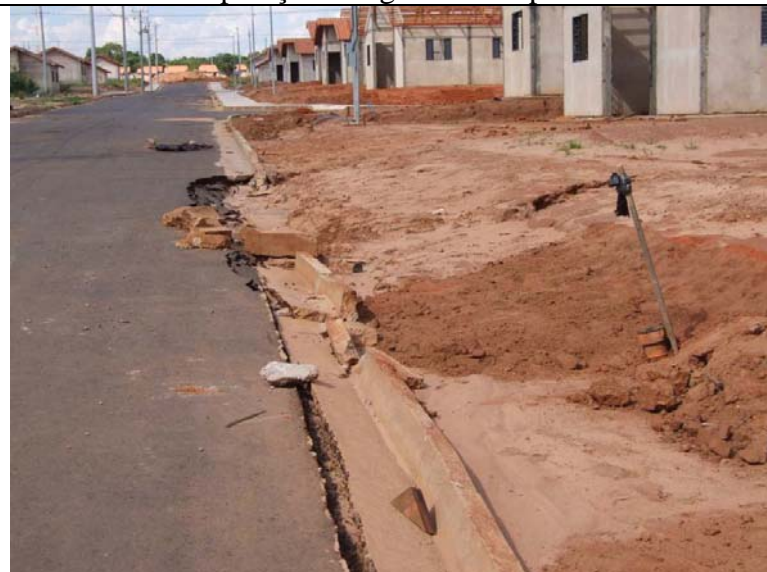
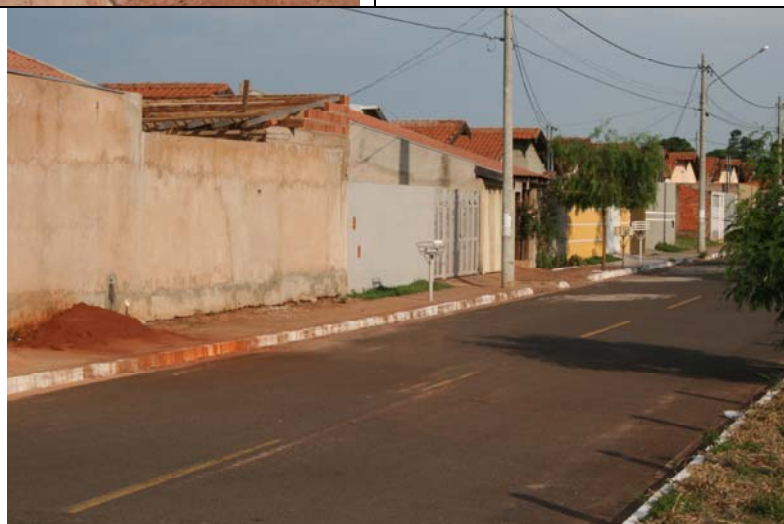
FICHA 14 - Comparação fotográfica dos passivos ambientais

Degradação dos recursos hídricos, da vegetação e da APP.

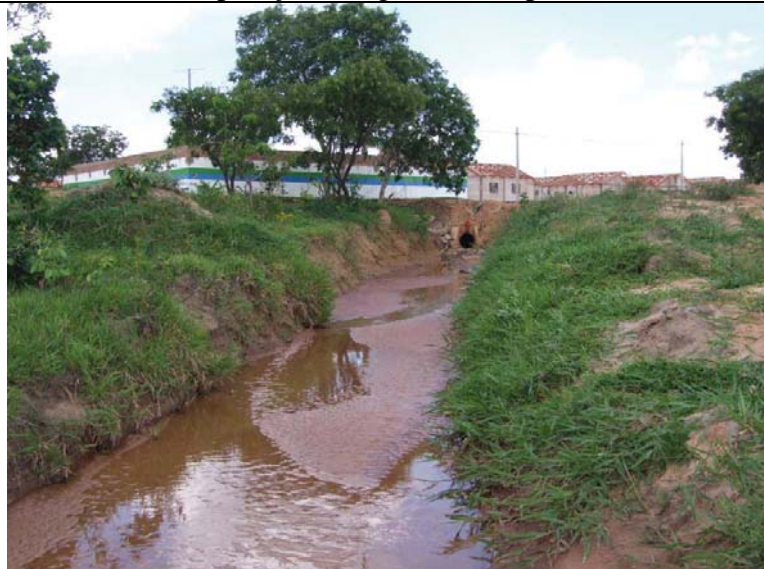
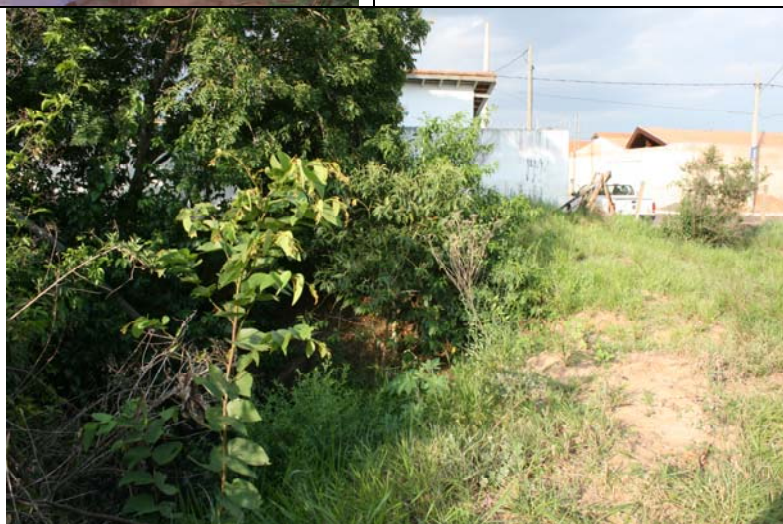
FICHA 15 - Comparação fotográfica dos passivos ambientais

Degradação dos recursos hídricos, da vegetação e da APP.

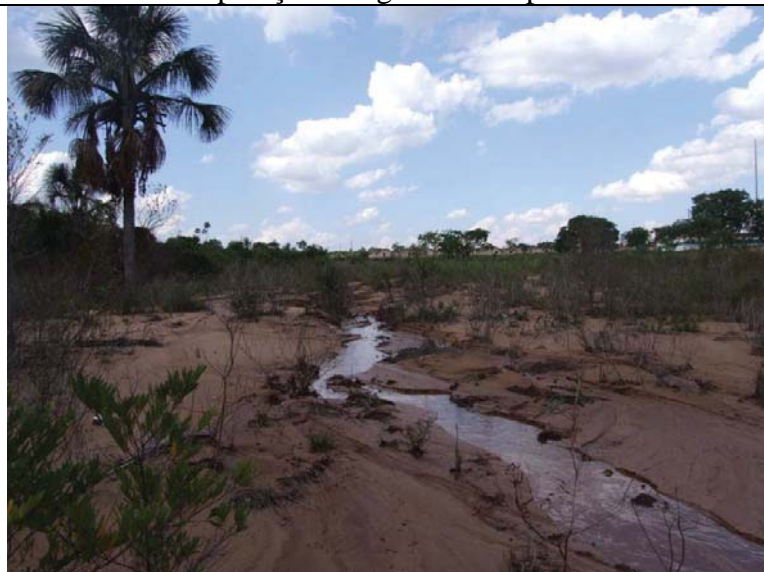
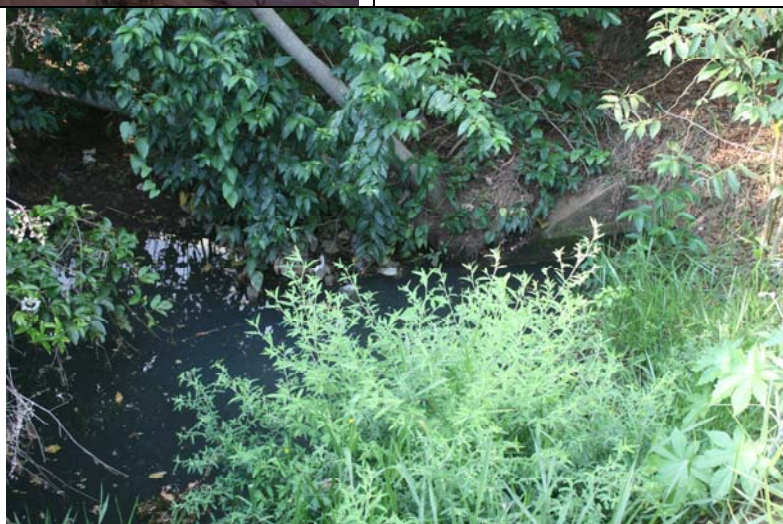
FICHA 16 - Comparação fotográfica dos passivos ambientais

Degradação dos recursos hídricos, da vegetação e da APP.

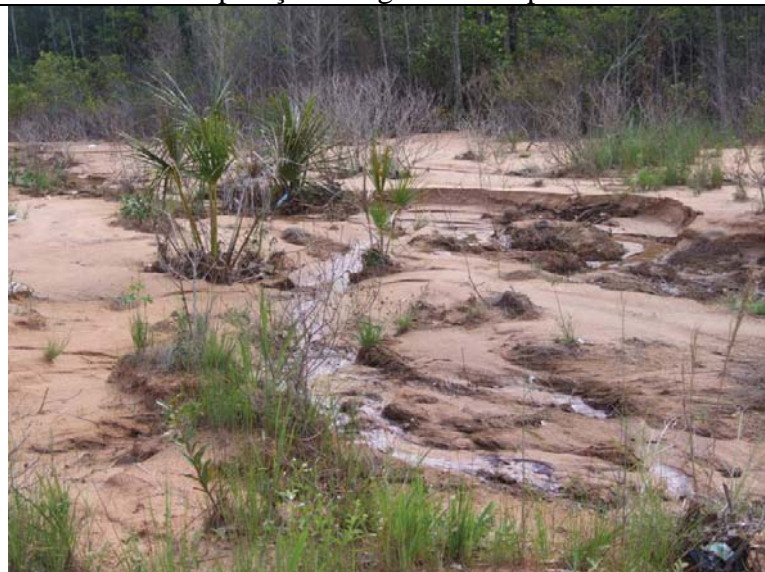
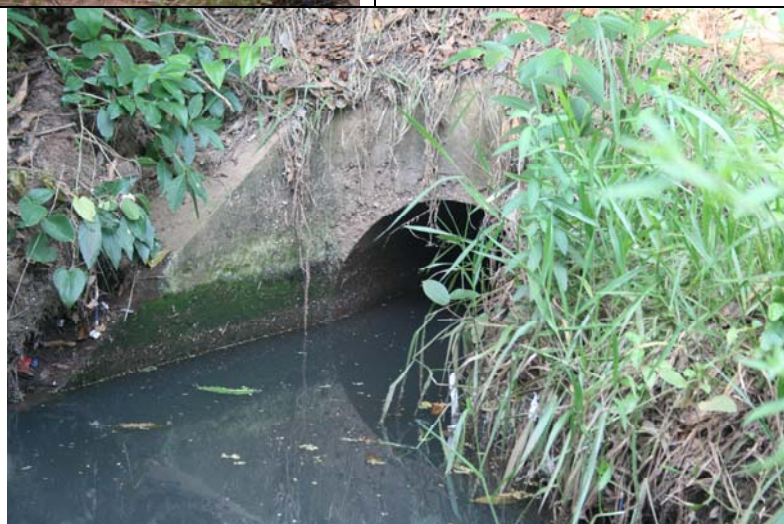
FICHA 17 - Comparação fotográfica dos passivos ambientais

Degradação dos recursos hídricos, da vegetação e da APP.

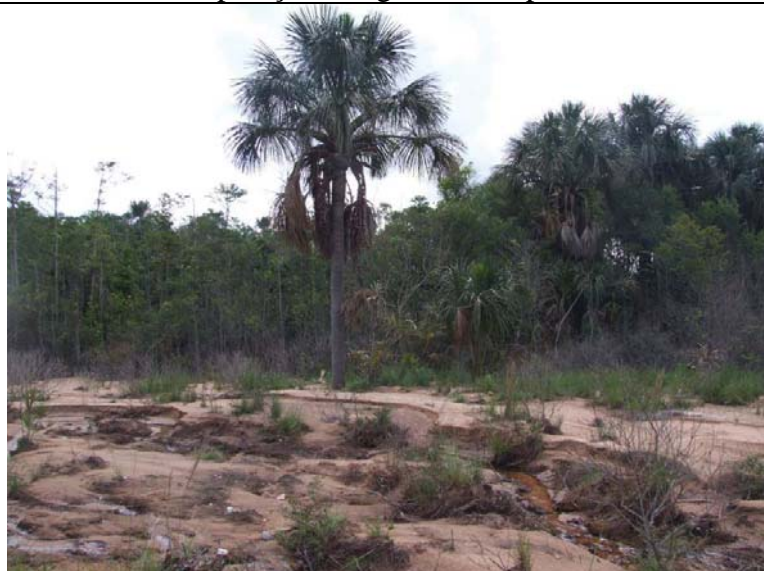
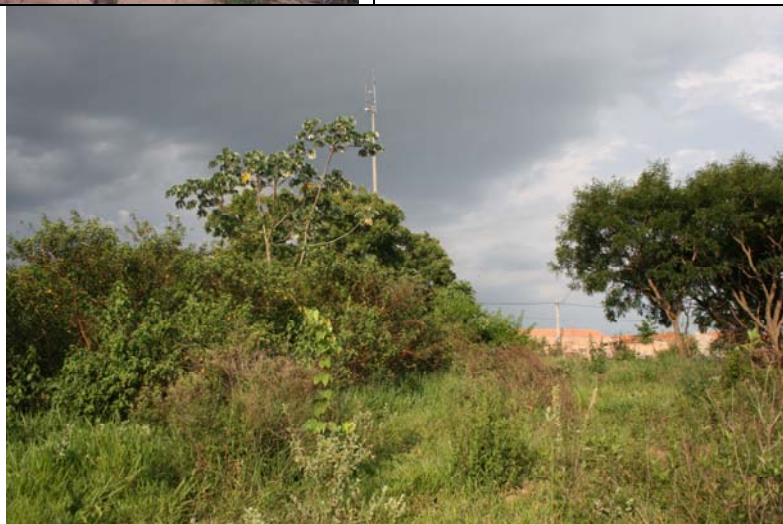
FICHA 18 - Comparação fotográfica dos passivos ambientais

Degradação dos recursos hídricos, da vegetação e da APP.

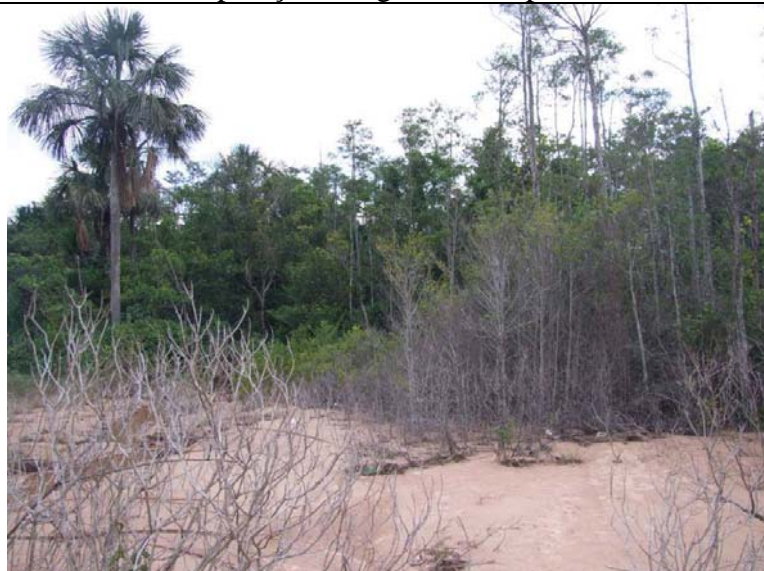
FICHA 19 - Comparação fotográfica dos passivos ambientais

Degradação dos recursos hídricos, da vegetação e da APP.

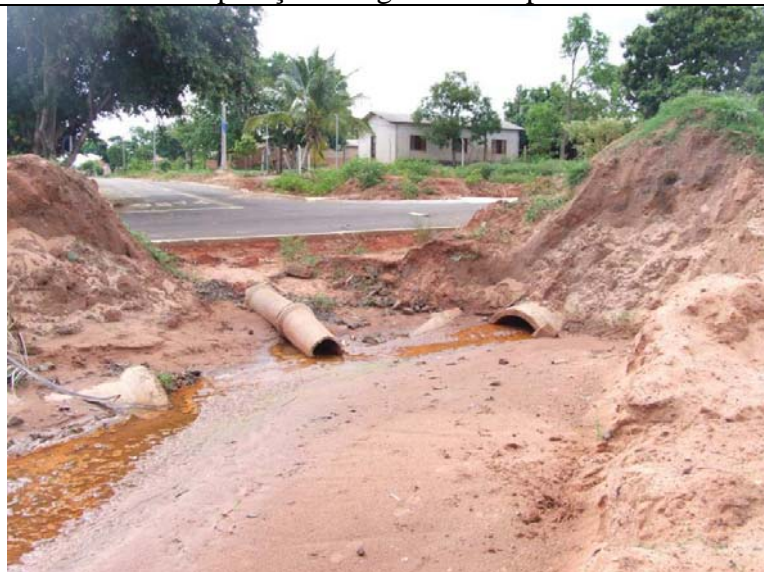
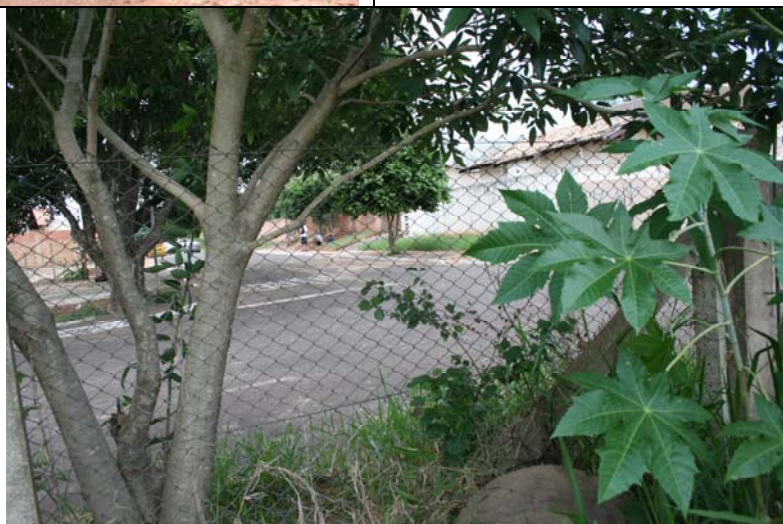
FICHA 20 - Comparação fotográfica dos passivos ambientais

Contaminação e degradação dos recursos hídricos, da vegetação e da APP.

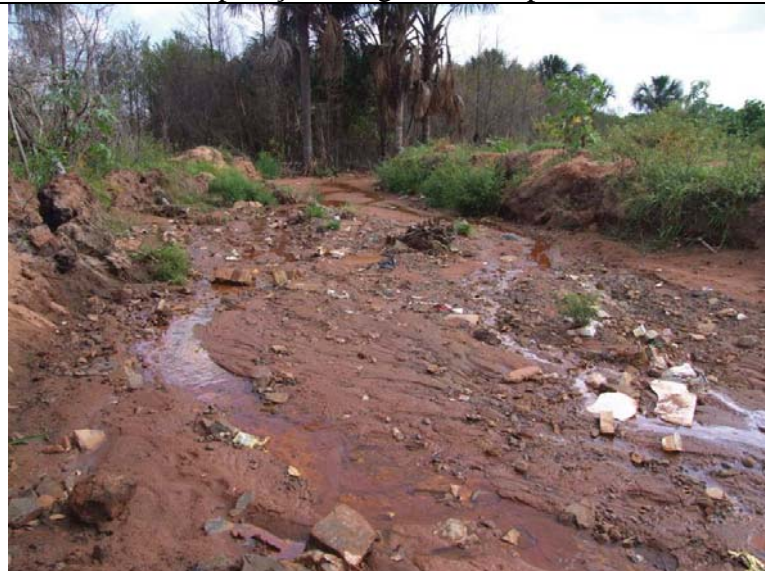
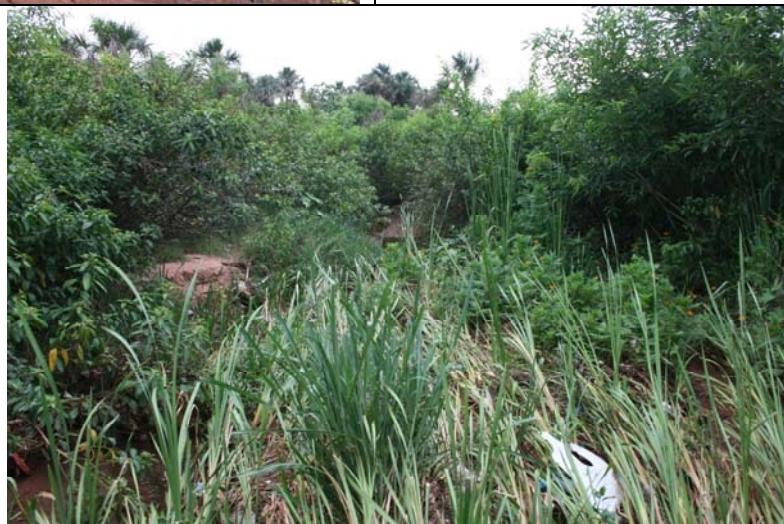
FICHA 21 - Comparação fotográfica dos passivos ambientais

Contaminação e degradação dos recursos hídricos, da vegetação e da APP.

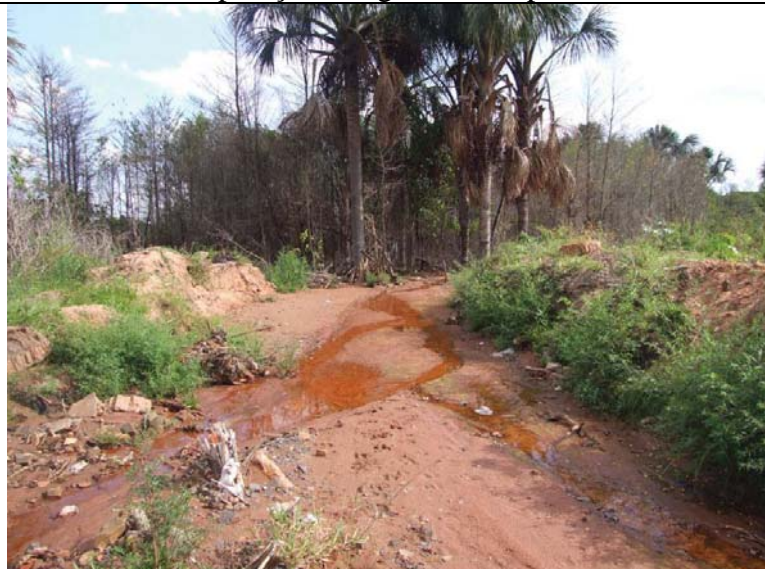
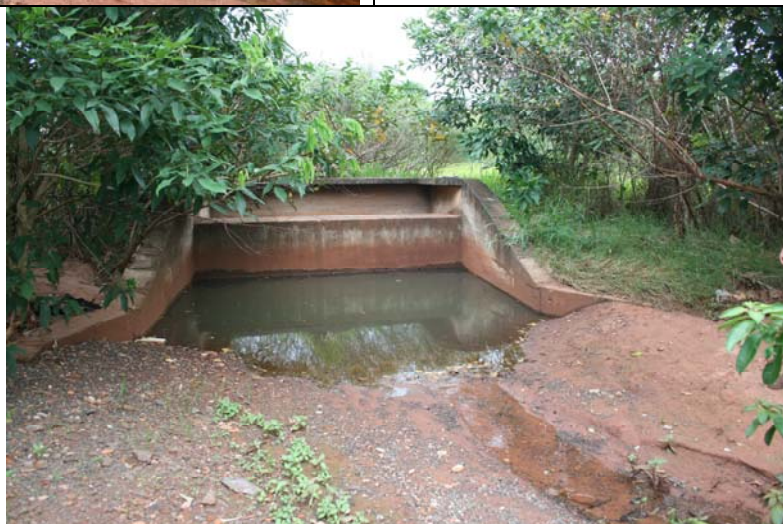
FICHA 22 - Comparação fotográfica dos passivos ambientais

Contaminação e degradação dos recursos hídricos, da vegetação e da APP.

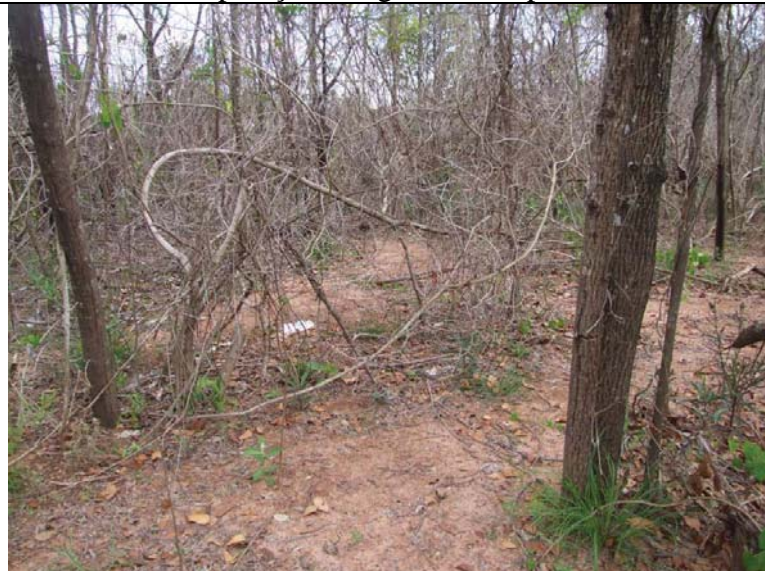
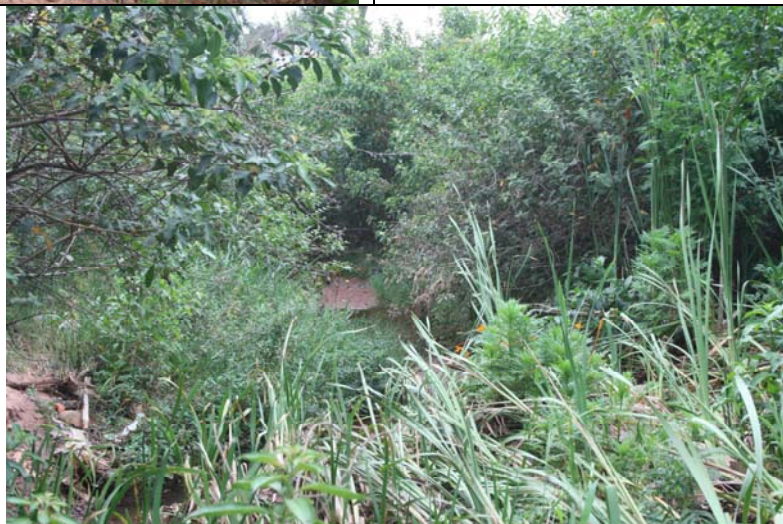
FICHA 23 - Comparação fotográfica dos passivos ambientais

Contaminação e degradação dos recursos hídricos, da vegetação e da APP.

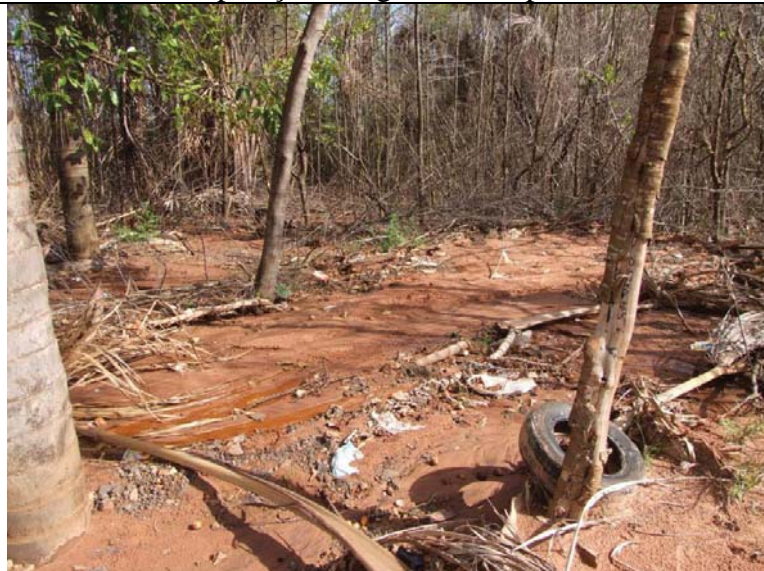
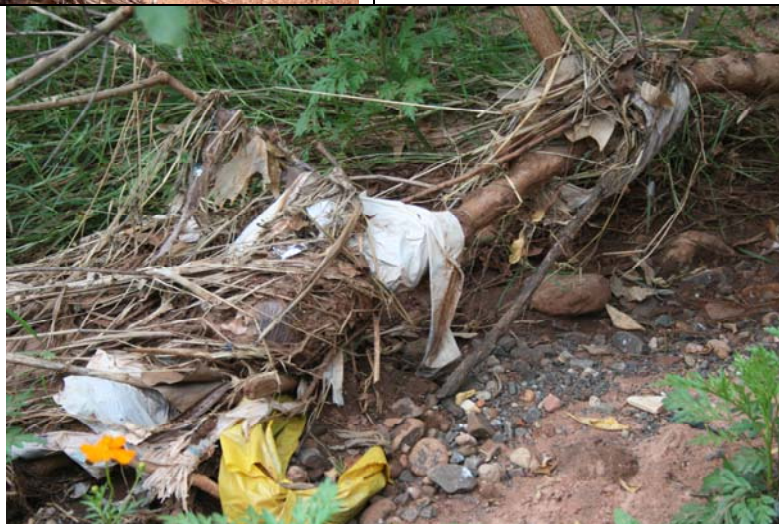
FICHA 24 - Comparação fotográfica dos passivos ambientais

Contaminação e degradação dos recursos hídricos, da vegetação e da APP.

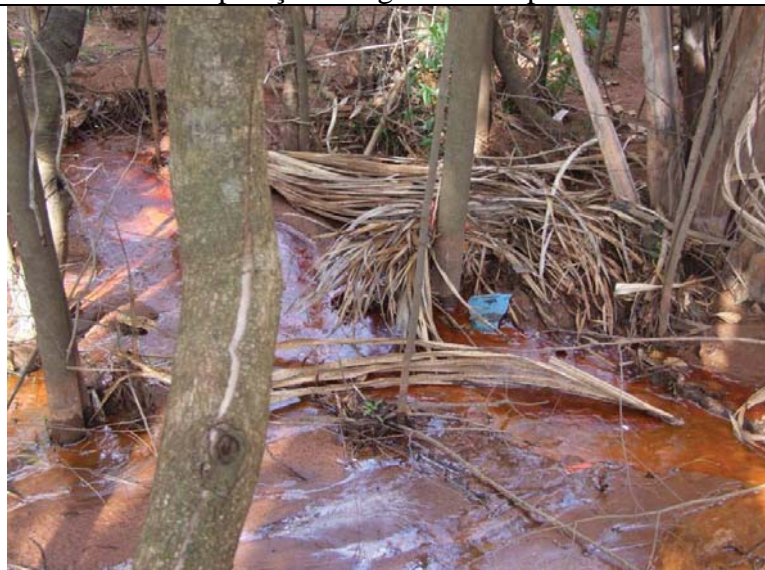
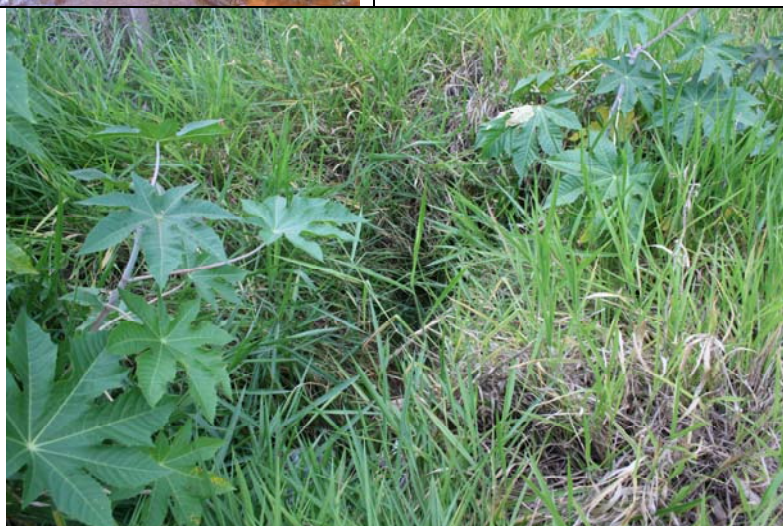
Contaminação e degradação dos recursos hídricos, da vegetação e da APP.

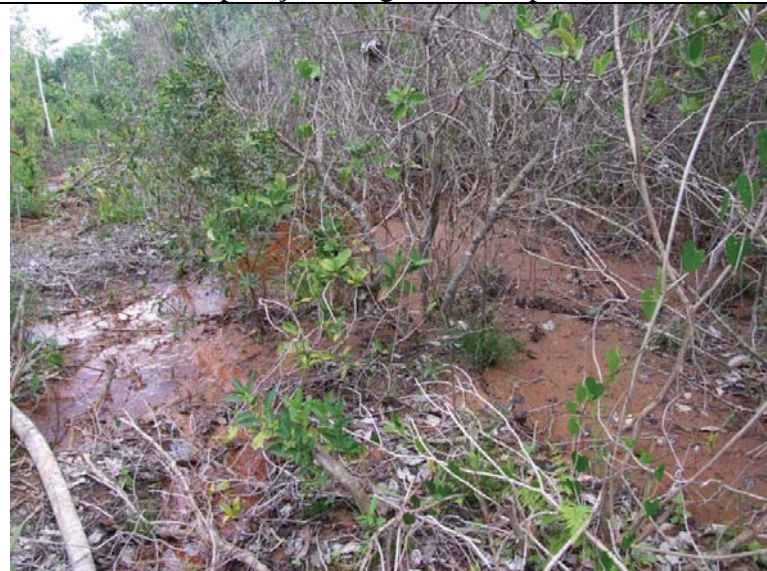
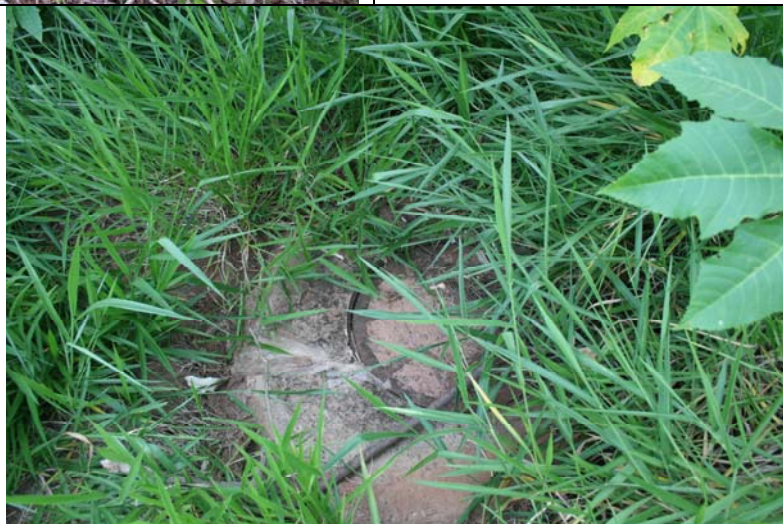
Contaminação e degradação dos recursos hídricos, da vegetação e da APP.
