APÊNDICE C

FICHAS DE COMPARAÇÃO DOS PASSIVOS AMBIENTAIS

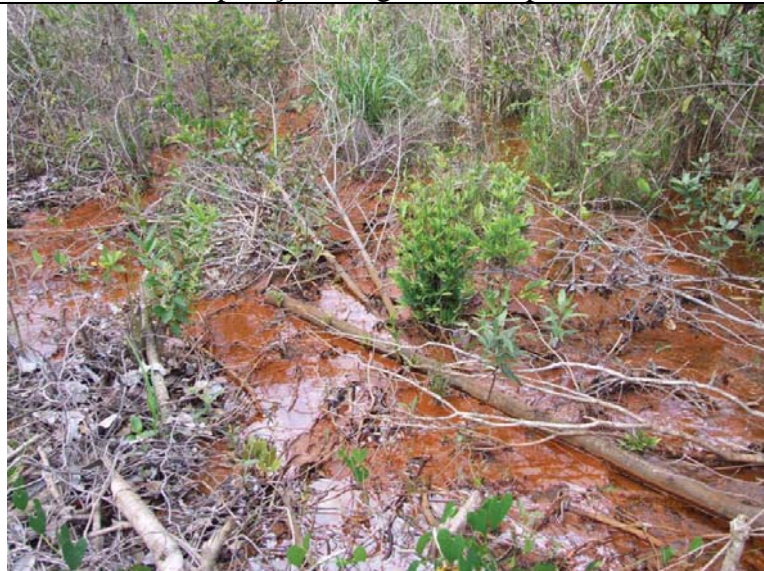
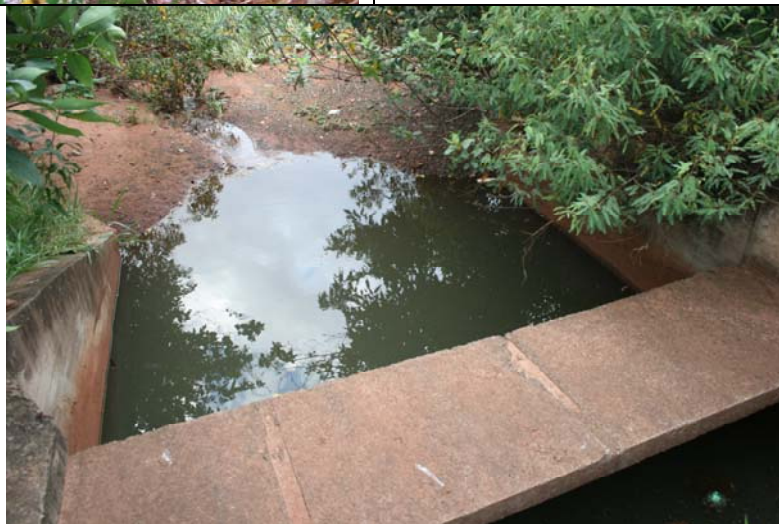
Contaminação e degradação dos recursos hídricos, da vegetação e da APP.

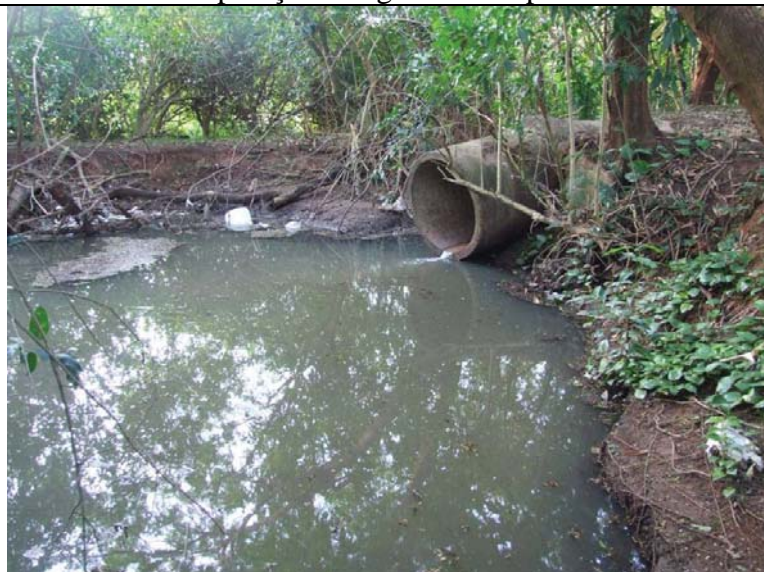
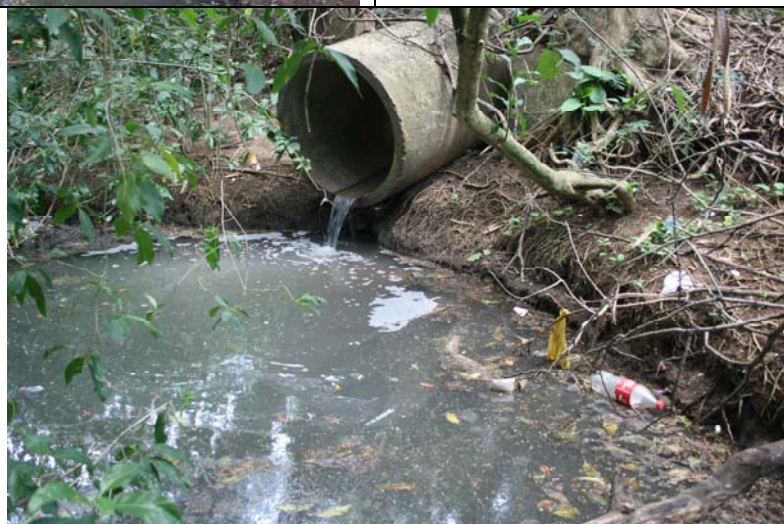
Contaminação e degradação dos recursos hídricos e da APP, criação de vetores de doenças.

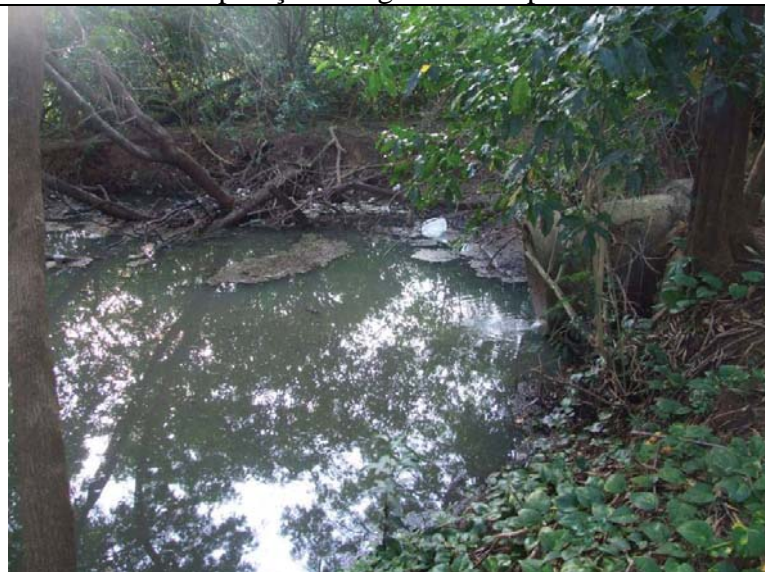
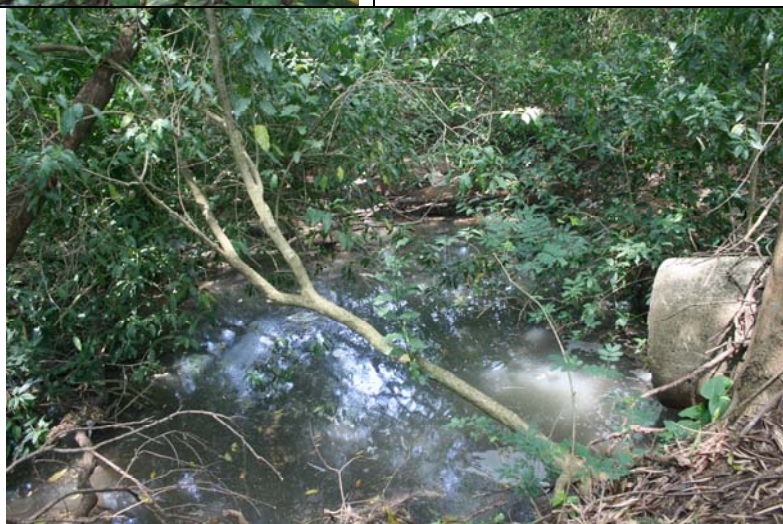
Contaminação e degradação dos recursos hídricos e da APP, criação de vetores de doenças.

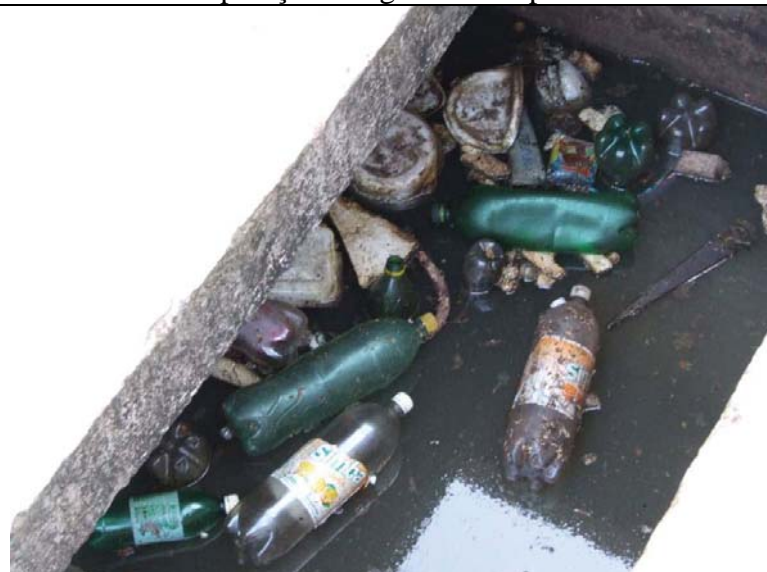
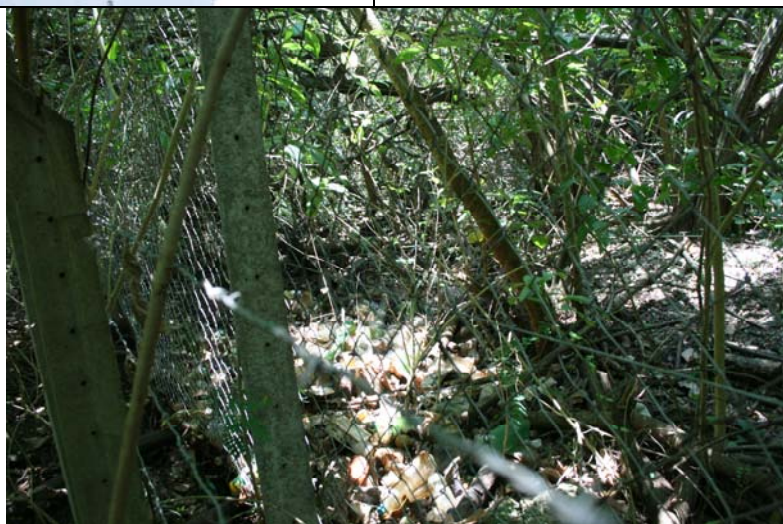
Contaminação e degradação dos recursos hídricos e da APP, criação de vetores de doenças.

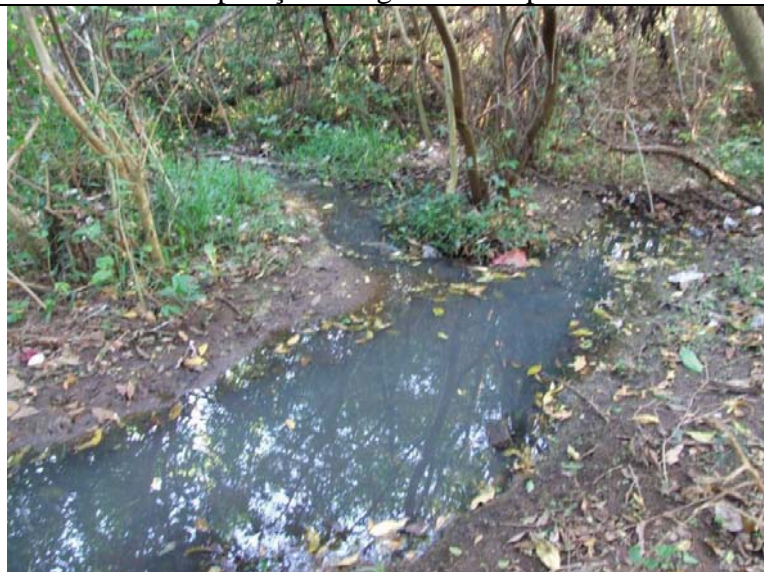
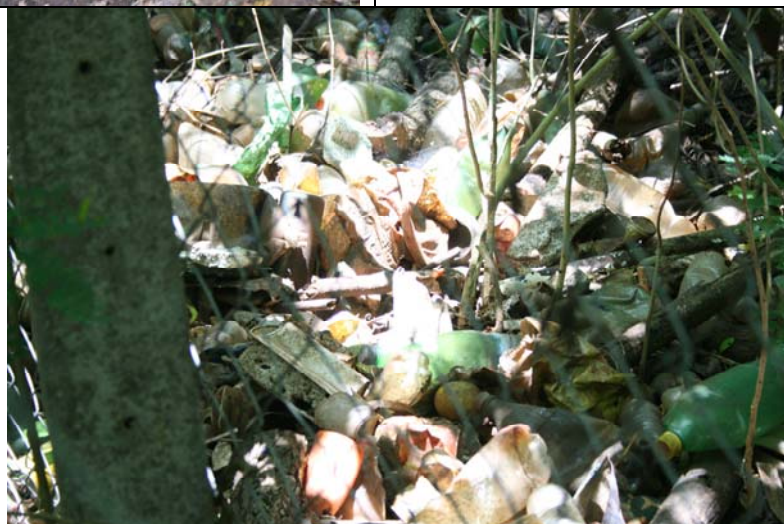
Contaminação e degradação dos recursos hídricos e da APP, criação de vetores de doenças.

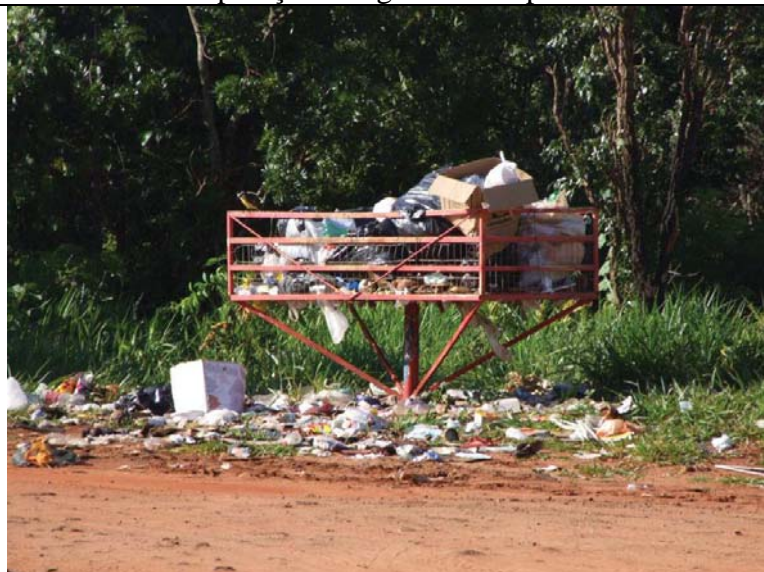
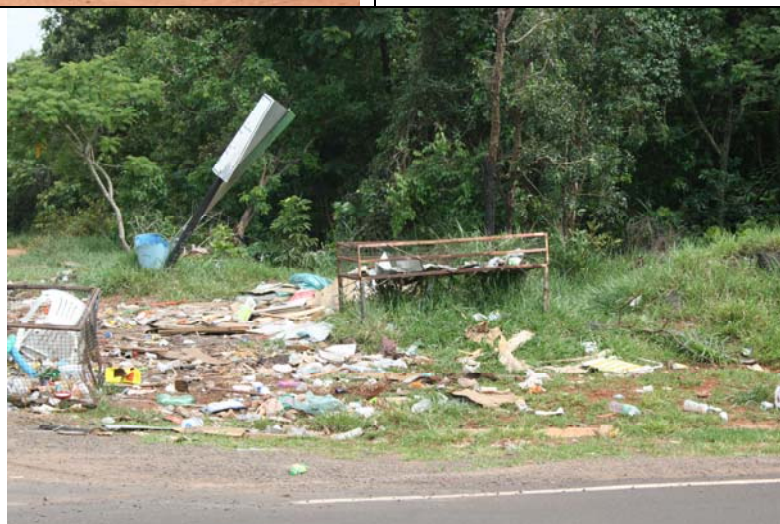
Degradação da área urbana, criação de vetores de doenças e prejuízo para a população.

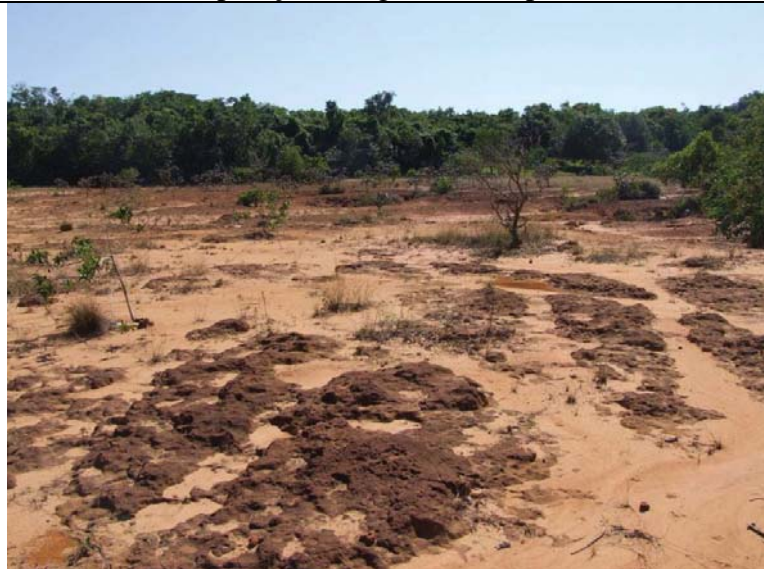
Degradação da cobertura florestal e da paisagem.

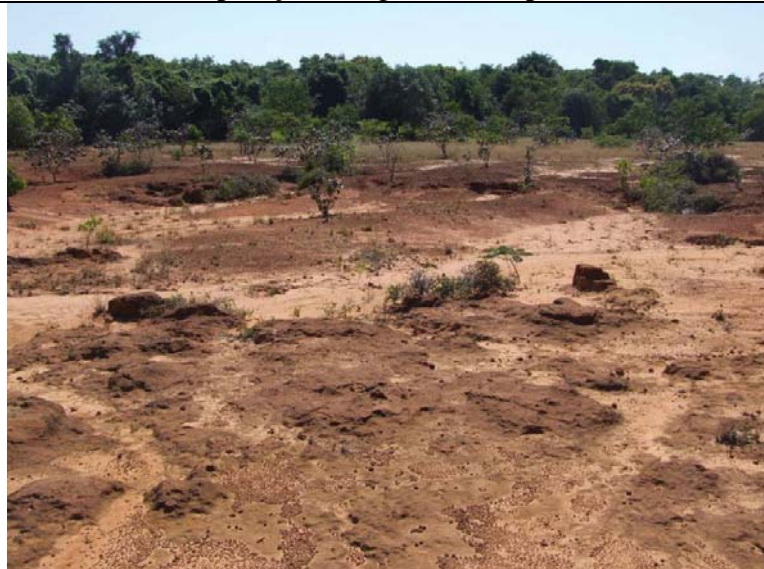
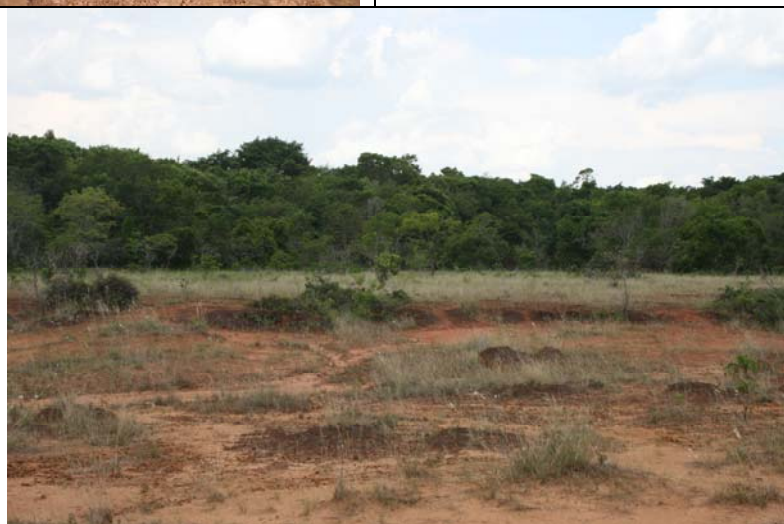
Degradação da cobertura florestal e da paisagem.

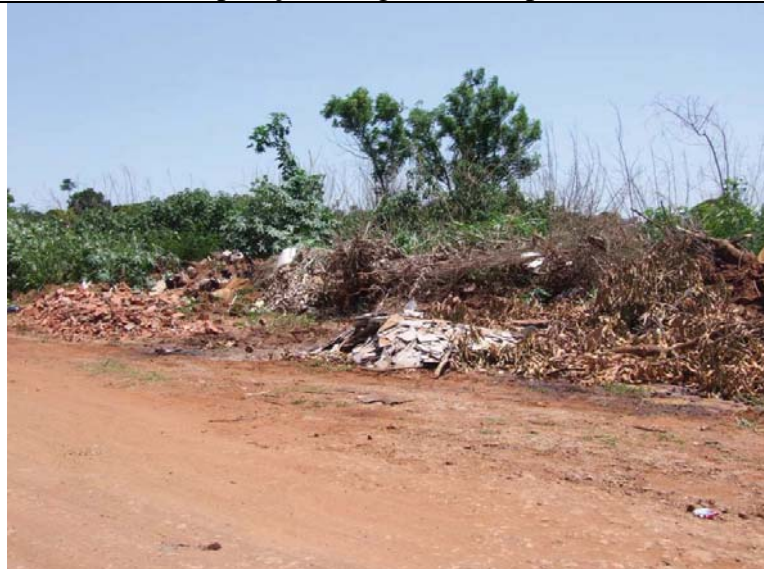
Degradação da área urbana, criação de vetores de doenças e prejuízo para a população.

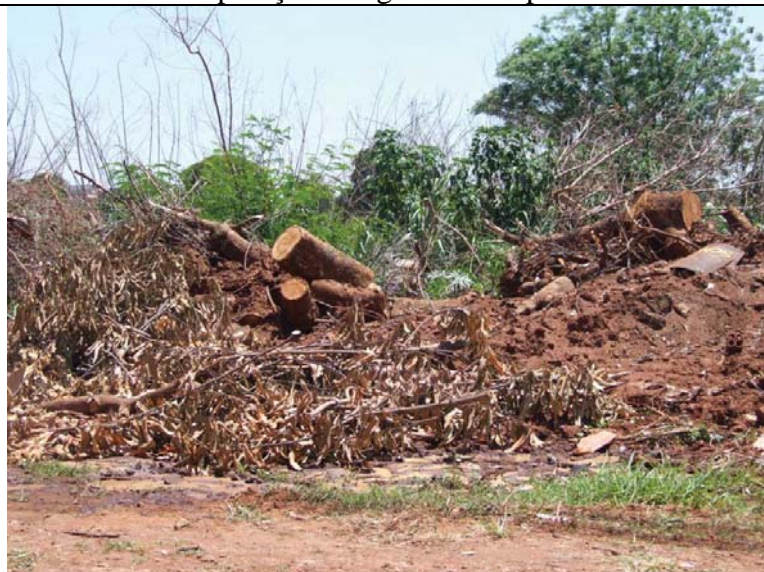
Degradação da área urbana, criação de vetores de doenças e prejuízo para a população.

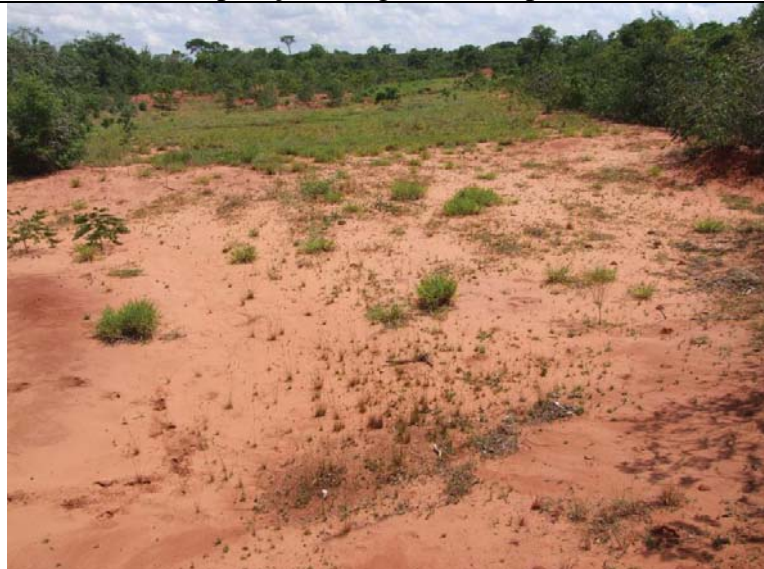
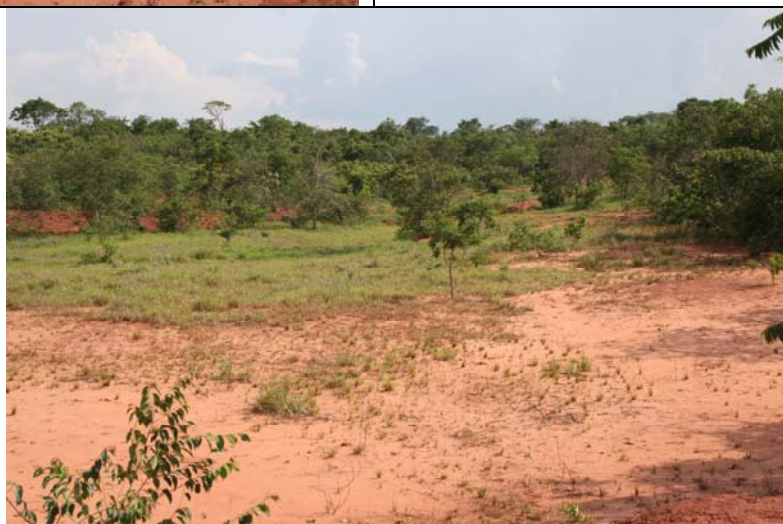
Degradação da cobertura florestal e da paisagem.

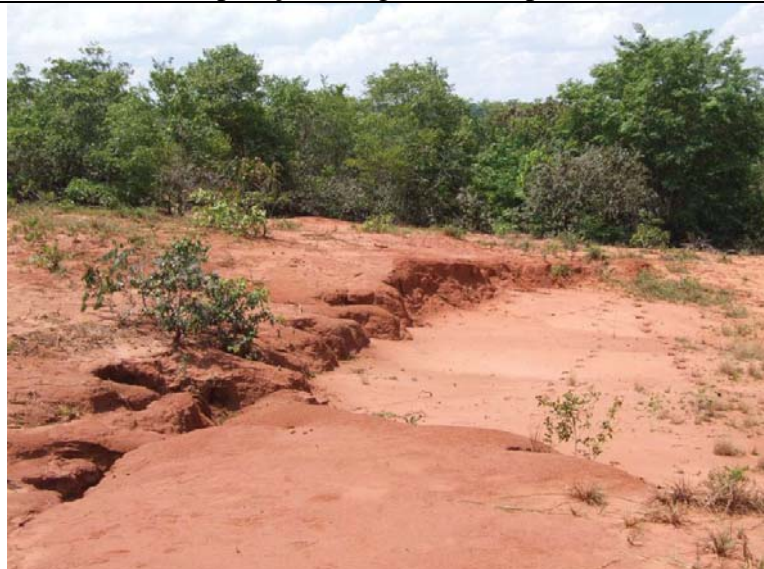
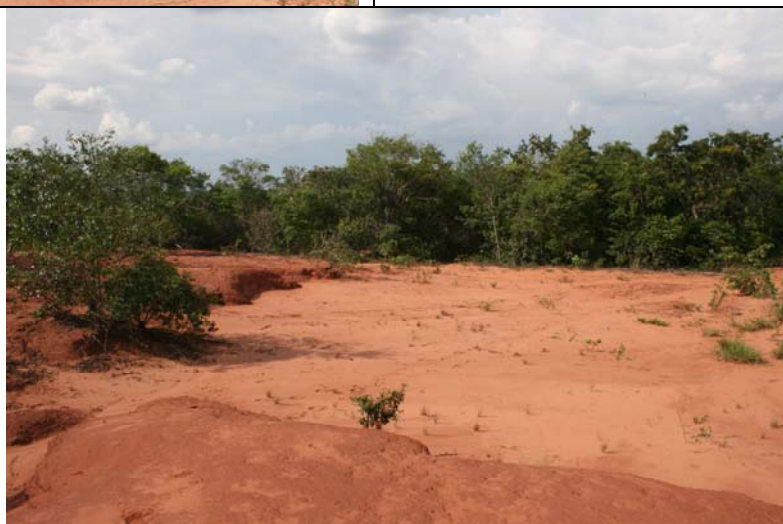
Degradação da cobertura florestal e da paisagem.
