APÊNDICE C

FICHAS DE COMPARAÇÃO DOS PASSIVOS AMBIENTAIS

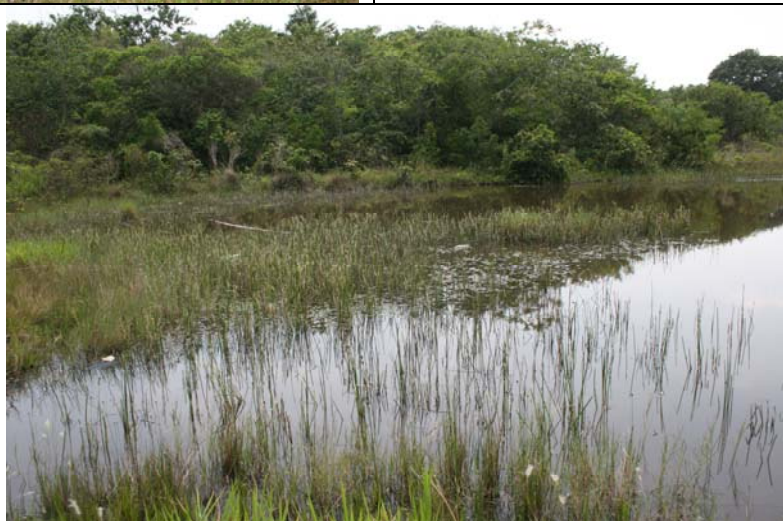
Localização: Coordenadas UTM 756.051 x 7.732.935 (há divergência de localização)

Tipo de passivo: assoreamento de nascente e alagadiços / deposição de lixo/entulho.
Causa geradora: atividade de serviço / ocupação urbana.

Impactos e processos de degradação ambiental:

Degradação da APP e da paisagem.

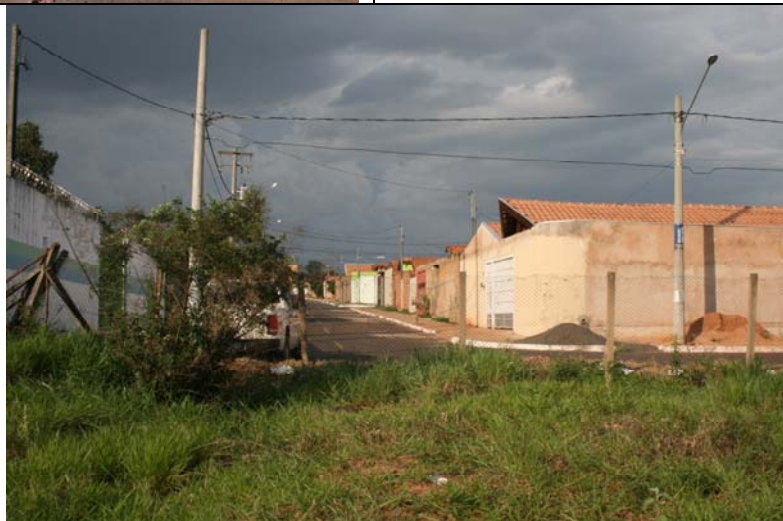
Localização: Coordenadas UTM 756.059 x 7.733.734

Causa geradora: ocupação urbana / obra existente.

Impactos e processos de degradação ambiental:

Degradação dos recursos hídricos, da vegetação e da APP.

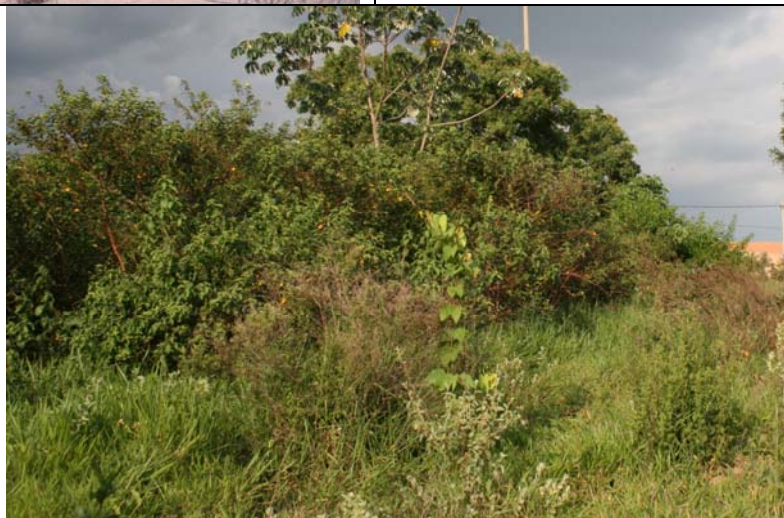
Localização: Coordenadas UTM 756.059 x 7.733.734

Causa geradora: ocupação urbana / obra existente.

Impactos e processos de degradação ambiental:

Degradação dos recursos hídricos, da vegetação e da APP.

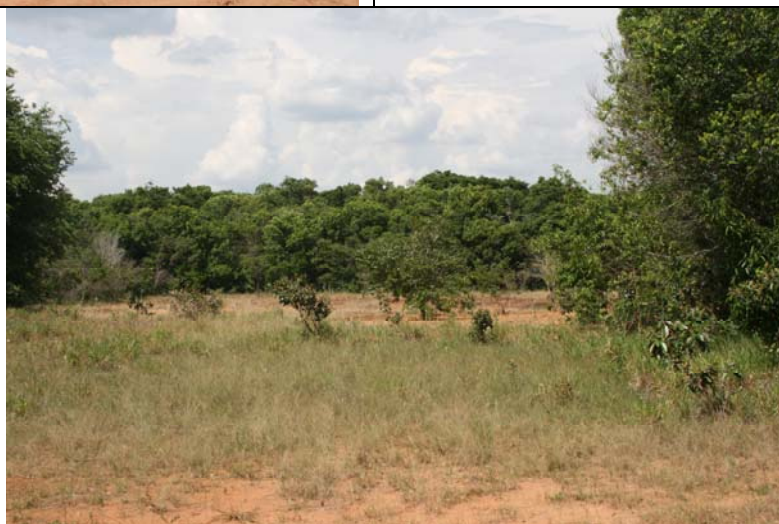
Localização: Coordenadas UTM 757.153 x 7.727.850

Causa geradora: obra existente.

Impactos e processos de degradação ambiental:

Degradação da cobertura florestal e da paisagem.

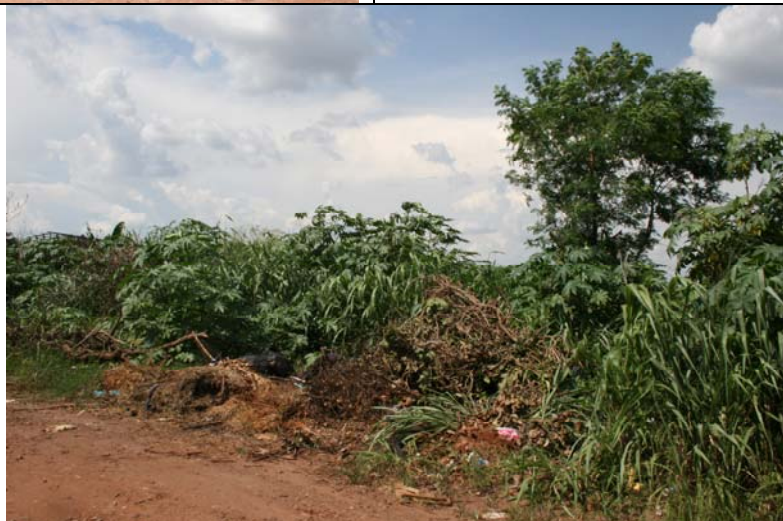
Localização: Coordenadas UTM 753.477 x 7.728.764

Causa geradora: ocupação urbana.

Impactos e processos de degradação ambiental:

Degradação da área urbana, criação de vetores de doenças e prejuízo para a população.

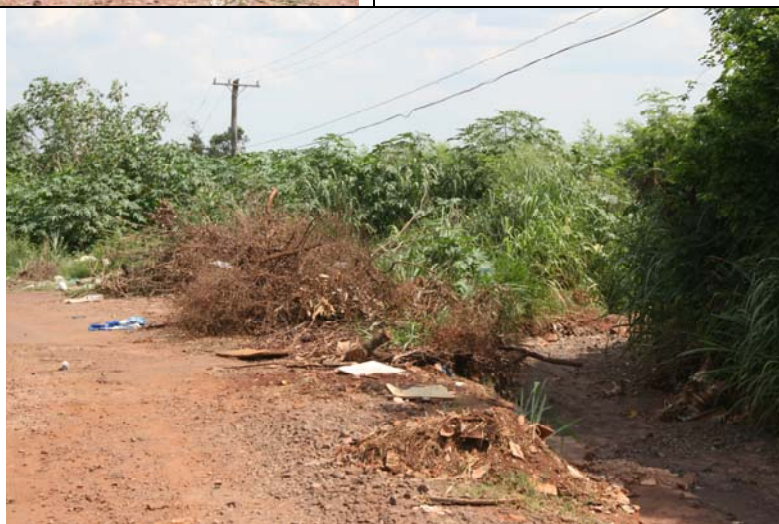
Localização: Coordenadas UTM 753.477 x 7.728.764

Causa geradora: ocupação urbana.

Impactos e processos de degradação ambiental:

Degradação da área urbana, criação de vetores de doenças e prejuízo para a população.
